横浜環状南線 都市型トンネル施工技術検討会

第 9 回 検 討 会 ＜ 公田笠間トンネル ＞

令和5年12月27日

東日本高速道路株式会社 関東支社 横浜工事事務所
鹿島・竹中土木・佐藤工業 横浜環状南線 公田笠間トンネル工事特定建設工事共同企業体

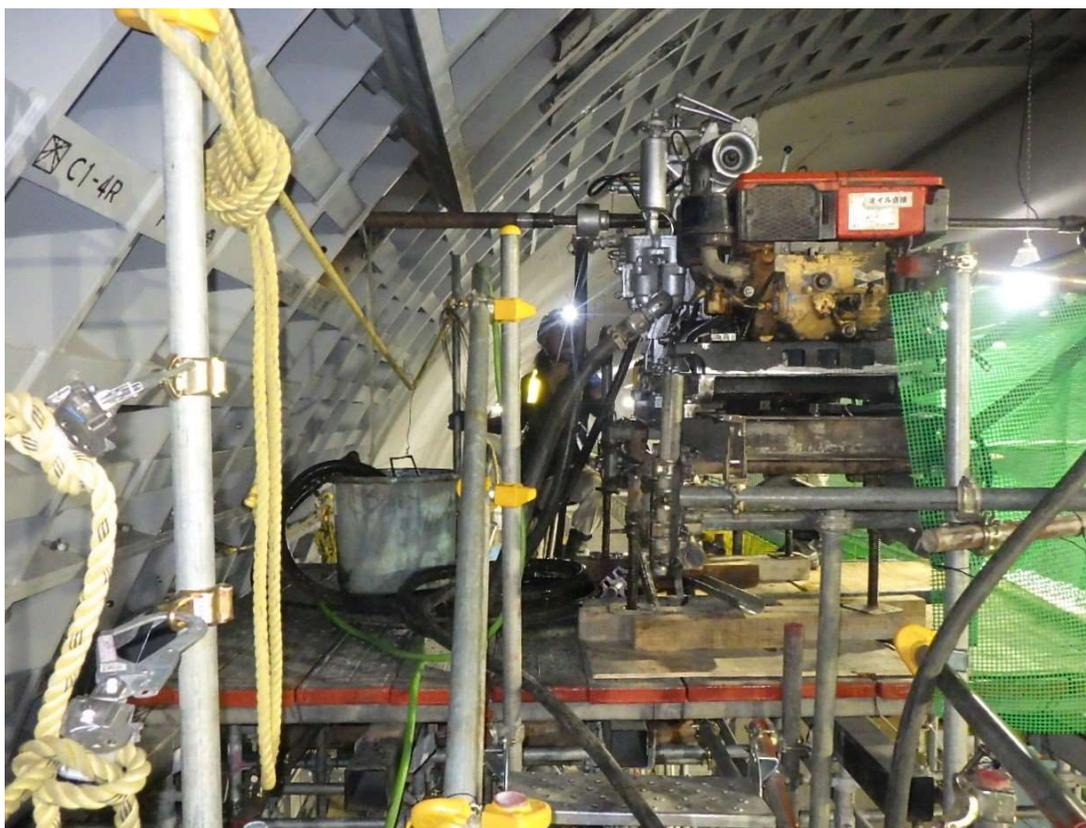
水平ボーリング施工状況

- ・地中拡幅時に掘削対象となるOc層において、亀裂等が存在した場合、坑内掘削時の出水が懸念されたため薬液注入を実施した
⇒その結果、薬液の浸透量が限定的となったことから、当該地盤においては、亀裂等の存在が少ないことが確認できた
- ・令和5年8月に坑内より下り線側のチェックボーリング調査を実施し、その岩盤分布と性状を確認した
- ・チェックボーリング位置の拡幅断面においては、すべてOc層と判断され、その岩質はほぼ均質であり、亀裂は少なく一部に認められるのみであり、顕著な風化は確認されなかった
⇒その結果、既存のボーリングデータを含め、地中拡幅範囲はOc層のみであり、Oc-w層が含まれないことを確認した
- ・上記の確認結果より、パイプルフ補助工法は不要と判断した

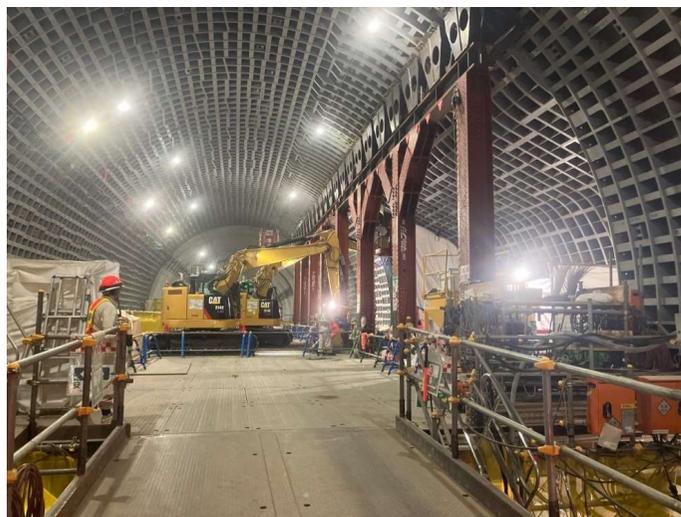
拡幅状況 (全景)

- ・令和5年12月時点で、約4割の拡幅作業が完了
- ・事前の湧水確認時から湧水量の大きな変動もなく、現時点では問題なく施工が進められていることを確認した
