「釜利谷地区における自然環境との調和に向けて」

～ヒメウキガヤの保全、貴重植物の移植についての中間報告～

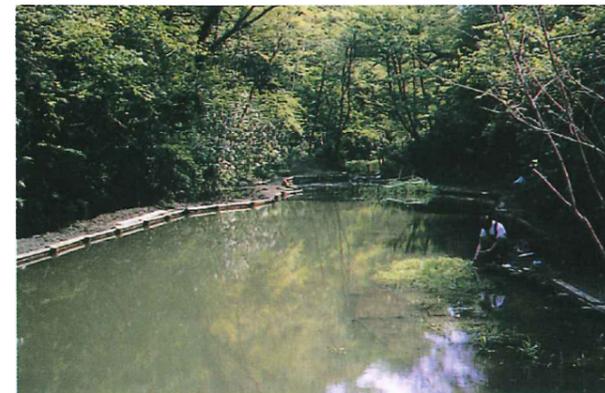
平成11年3月(ヒメウキガヤ移植直後)

以上の知見を踏まえ、代替池の整備に合わせて、平成11年3月19日に新ひょうたん池への移植作業を実施した。

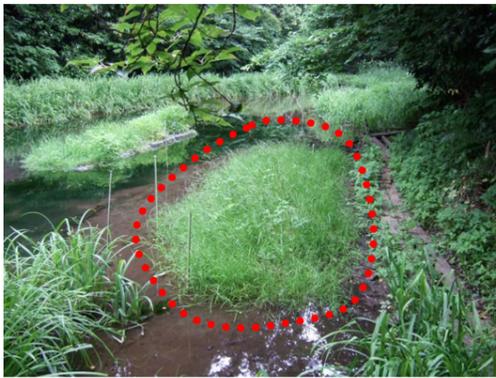
<p>春季（4～5 月）に活力が旺盛となる。 面積：10.2 m²</p> <p>（写真：平成 22 年 6 月）</p>

ヒメウキガヤは、春季 4 月・5 月頃にもっとも活力が旺盛となり、最大の面積を呈する。稈（茎）は直立せず、盛んに水中に伸ばすようになる。稈丈も長くなる。

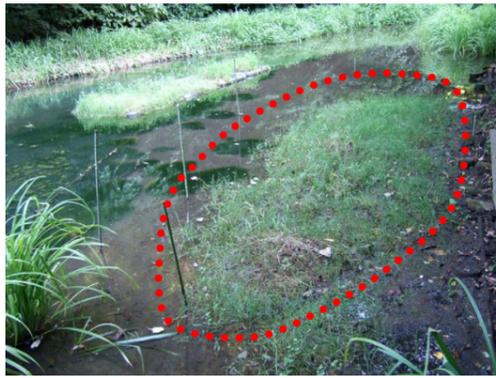
<p>開花・出穂後の 6 月以降から夏季にかけて、活力は低下する。 面積：12.9 m²</p> <p>（写真：平成 22 年 8 月）</p>

開花・出穂後の 6 月以降から夏季にかけては、葉の活力は著しく衰え、稈丈も短くなる。生育密度も低下する。

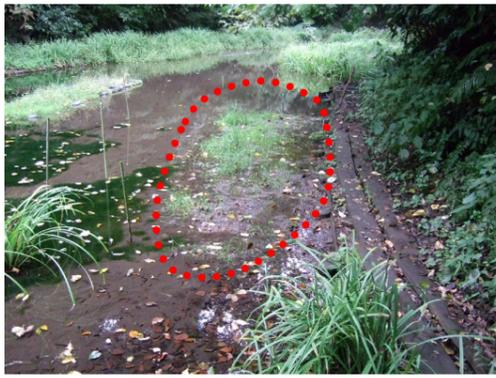
<p>秋季以降活力を回復する。 面積：7.1 m²</p> <p>（写真：平成 22 年 10 月）</p>

その後、9 月を過ぎるころから回復しはじめ、生育密度も高まる。秋季はこの状態を維持するが、冬季から次第に生育状態が活発となり、春季に最盛期をむかえる。

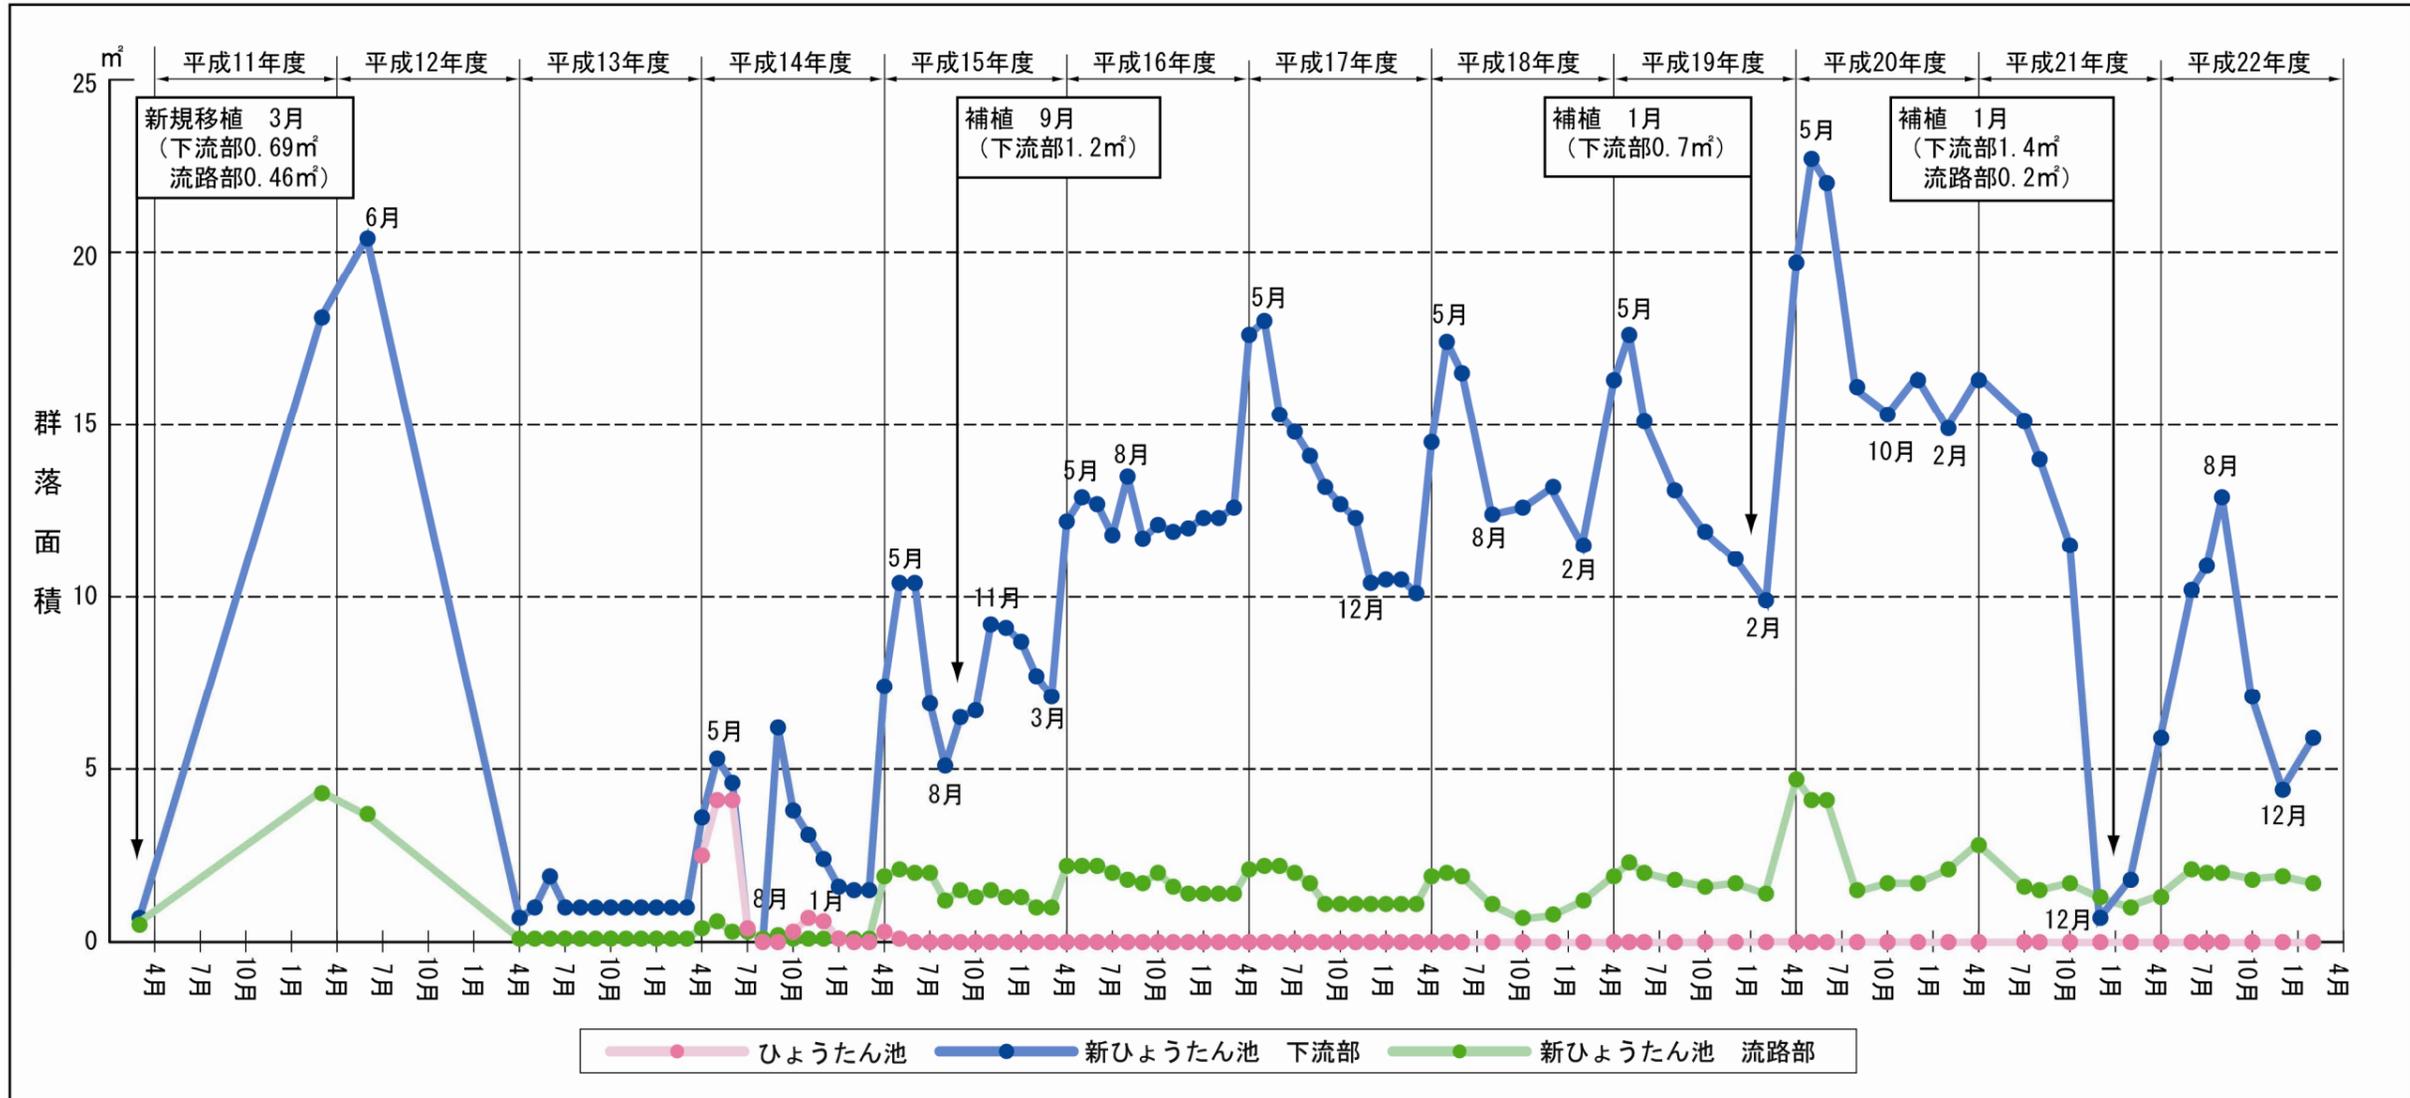
図1-2 ヒメウキガヤの群落面積の推移と生育状況(平成11年度~平成22年度)

新ひょうたん池の群落面積は平成 13 年度に大きく減少したが、平成 14 年度～平成 16 年度にかけて徐々に増加し、平成 17 年度～平成 19 年度の 3 ヶ年は安定的な状態で推移した。この間、下流部においては、平成 15 年 9 月に生育地を除草・整地したうえに、別途育成している神奈川県自然環境保全センターからヒメウキガヤを補植した。平成 19 年度（平成 20 年 1 月）には、より確実な群落面積の拡大を目的に補植を実施したところ、平成 20 年度は面積を拡大し良好に生育していた。しかし、平成 21 年度は冬季にかけて生育が衰えたことから、平成 22 年 1 月に、再度ヒメウキガヤの補植を行った。平成 22 年度は、ヒメウキガヤの生育状況は夏季に向かって回復する傾向が見られたものの、下流部では過年度に比べ群落面積が縮小し、生育状況がやや劣る傾向が確認された。平成 23 年 2 月現在における生育面積は、下流部で 5.9 m²、流路部で 1.7 m²である。

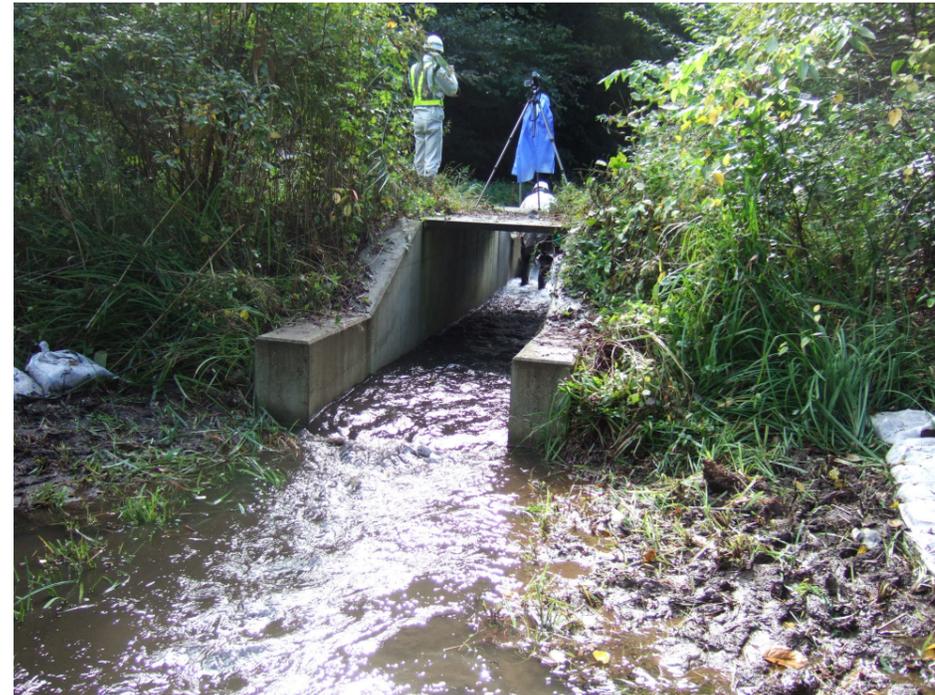
フラッシュ実施状況（下流堰板を開放した直後）

新ひょうたん池および土のう堰上流部の土砂の堆積が著しい箇所において、これまでに延べ14回の作業を実施し、合計で約180 m³の土砂を除去・搬出した。なお、新ひょうたん池では重機の使用は適さないため、作業はすべて人力施工によるものとし、土砂をシャベルにより掘り取り、土のう袋に詰め場外に運搬した。また、平成18年度はこれまでの対策で除去が困難であった池の中央から下流部に堆積した土砂を排出させることを目的に、下流堰（コンクリート堰）を開放しフラッシュ（¹）を発生させて、堆積土砂を流下させた。

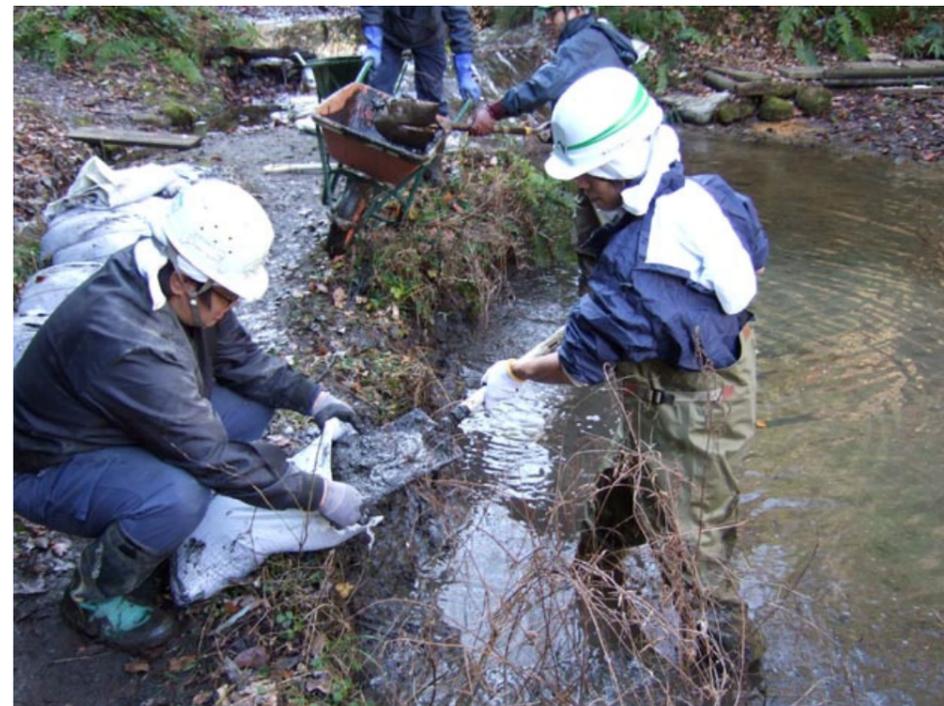
人力による土砂掘り取り作業状況（平成22年1月）

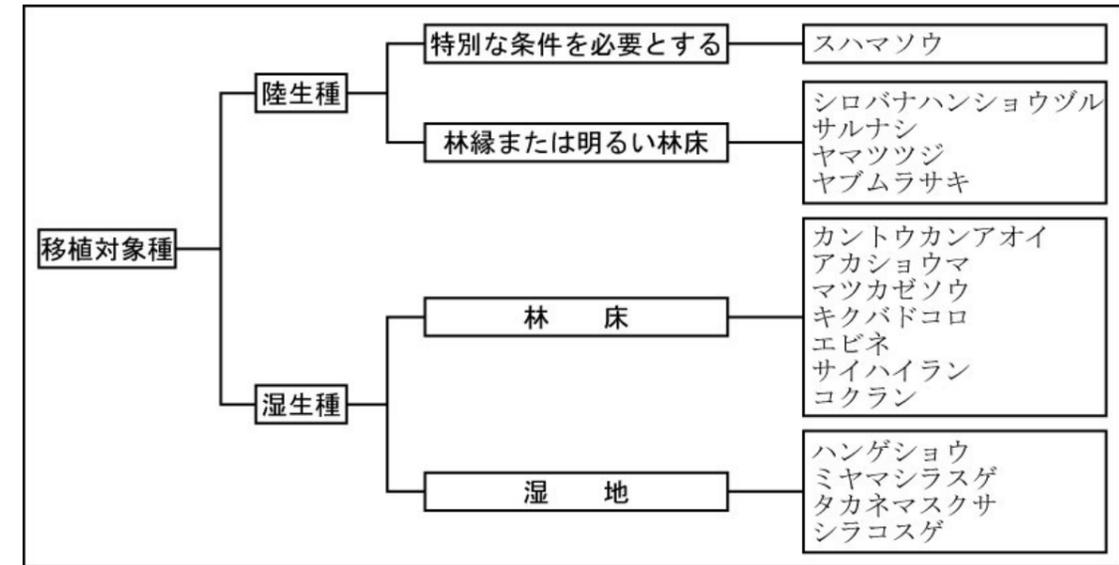
図 2 - 1 一部移植実験結果から判明した移植適地の傾向

平成 17 年度の 1 回目の移植実験から現在に至るまでの追跡調査結果によれば、移植場所ごとの生育状況の良否により、移植対象種それぞれの生育に適した環境等の知見が明らかになりつつある。現時点では、移植実験を行った 16 種の環境条件を、大きく「特別な条件を必要とする種」、「林縁または明るい林床が適する種」、「林床が適する種」、「湿地が適する種」の 4 つに分けられることが判明している。
