# 横浜環状南線 都市型トンネル施工技術検討会

## 第 9 回 検 討 会 ＜ 公田笠間トンネル ＞

令和5年12月27日

東日本高速道路株式会社 関東支社 横浜工事事務所  
鹿島・竹中土木・佐藤工業 横浜環状南線 公田笠間トンネル工事特定建設工事共同企業体

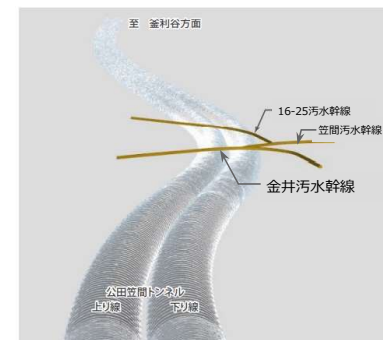
##### ・金井污水幹線

金井污水幹線および東俣野幸浦線については、管理者との図面確認のほかに、坑内事前測量および超音波測定により、平面位置、埋設深度、覆工出来形などを調査し、トンネルとの離隔を確認

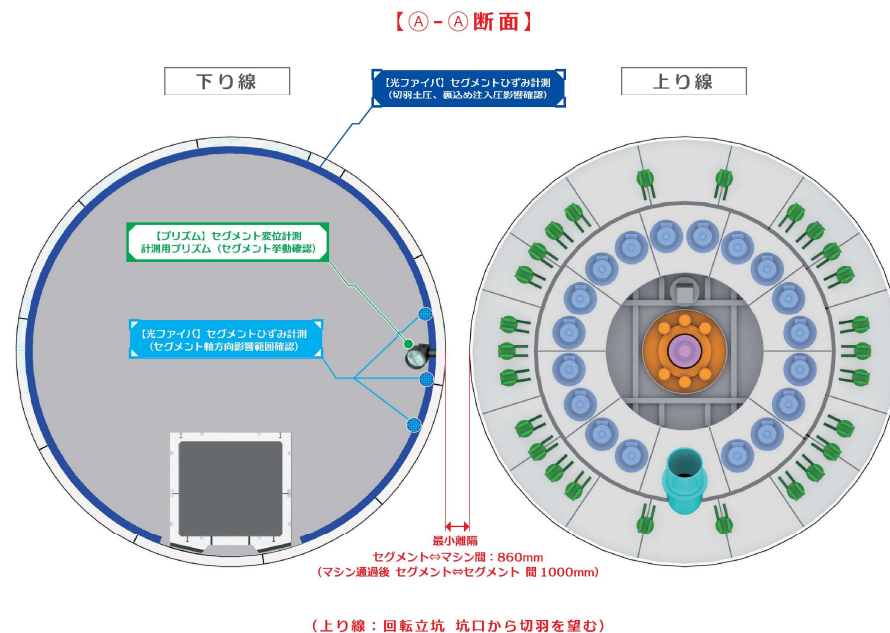
##### <計測計画（案）>

- ・後行トンネル（上り線）は、先行トンネル（下り線）との離隔が約1mと近接施工となるため、設計時点において解析を実施し、後行トンネルの掘進により先行トンネルへの影響は微小であることを確認しているが、先行トンネル掘進時よりも十分に配慮した施工を行う必要がある  
⇒併設する先行TNでの変位計測結果のモニタリングを計画中
- ・引き続き「シールドトンネル工事の安全・安心な施工に関するガイドライン（令和3年12月）」に基づいた「施工管理」や「周辺環境への配慮」等のための取組を行っていく必要がある
