横浜環状南線 都市型トンネル施工技術検討会

第 10 回 検 討 会 ＜ 公田笠間トンネル ＞

令和6年12月11日

東日本高速道路株式会社 関東支社 横浜工事事務所
鹿島・竹中土木・佐藤工業 横浜環状南線 公田笠間トンネル工事特定建設工事共同企業体

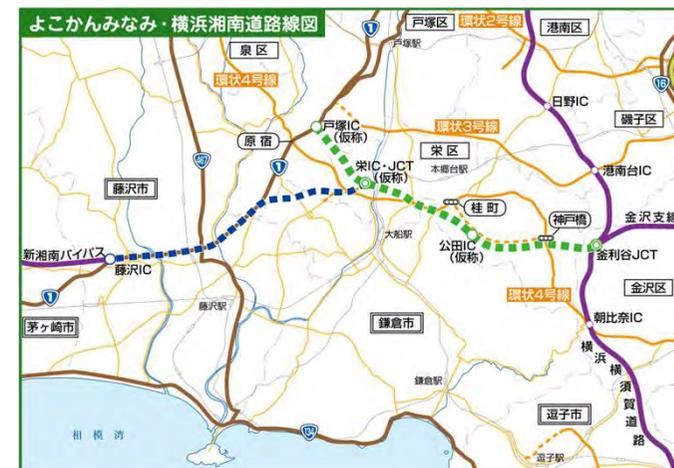
横浜環状南線のルートと完成予想

横浜環状南線は、住宅が密集する横浜市南部地域（一部は鎌倉市域）を通過するため、全体の約7割が地下構造で計画されており、計画路線は住宅が密集する地域を通過するため、トンネル工事にあたっては周辺地域への影響について、万全な対策を講じることが必要である

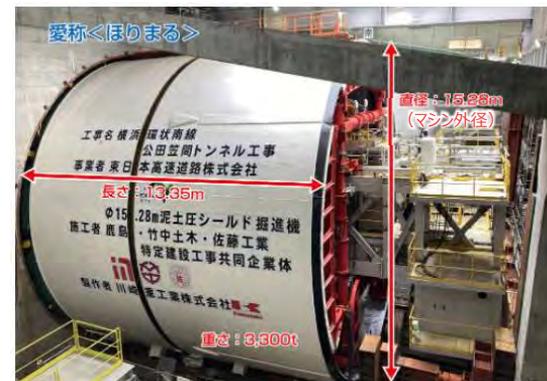
■ 位置図および地質縦断図

工事名 : 横浜環状南線 公田笠間トンネル工事
 発注者 : 東日本高速道路株式会社 関東支社
 受注者 : 鹿島建設(株)・(株)竹中土木・佐藤工業(株) JV
 工事場所 : 神奈川県横浜市栄区公田町～
 神奈川県横浜市栄区飯島町

トンネル諸元
 外径 : φ15.0m、内径 : φ14.19m
 土被り : 1.1～38.5m
 勾配 : 0.5～5.648%
 曲率半径 : 592.50mR

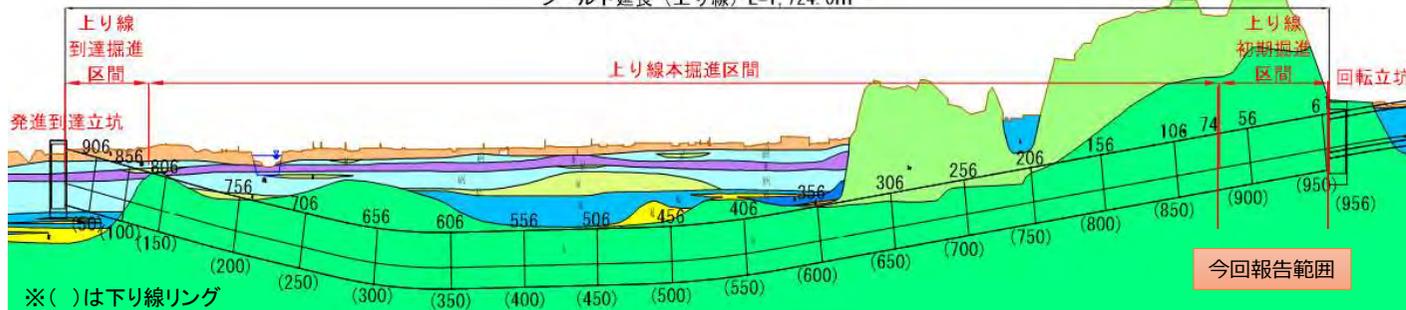
■ 切羽圧力の管理状況

- 設計水位に比べ、近隣の観測井戸における実際の地下水位が低いことを確認し、立坑等への影響を小さくするため、排土等の各種施工データや地表面に変状がないことを確認しながら、実際の地下水位に応じた切羽圧力にて慎重に掘進を行った (A)
- 立坑等への影響が小さくなったことを確認し、下り線の実績を踏まえた切羽圧力で管理した (B)

シールド延長（上り線）L=1,724.0m

- 掘進にあたっては、「シールドトンネル工事の安全・安心な施工に関するガイドライン（令和3年12月）」に基づいた切羽圧力の管理を実施する
- 切羽圧力について、概ね管理値内で掘進できていることを確認した
- チャンバー内圧力分布等の計測結果に基づき、チャンバー内土砂性状を可視化・監視し、塑性流動性の悪化、偏りの兆候となる計測結果のばらつきが生じていないことを確認した

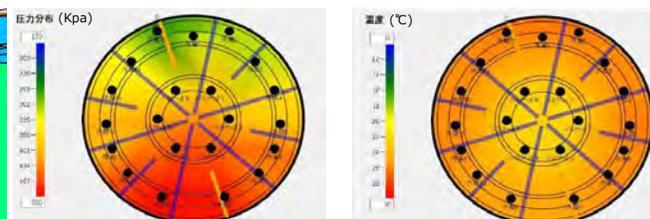
25リング 圧力分布 温度

チャンバー内に設置した土圧計および温度計の計測値を基に、チャンバー内土砂性状を可視化・監視し、全面に亘りばらつきがなく均一な傾向であることを確認した

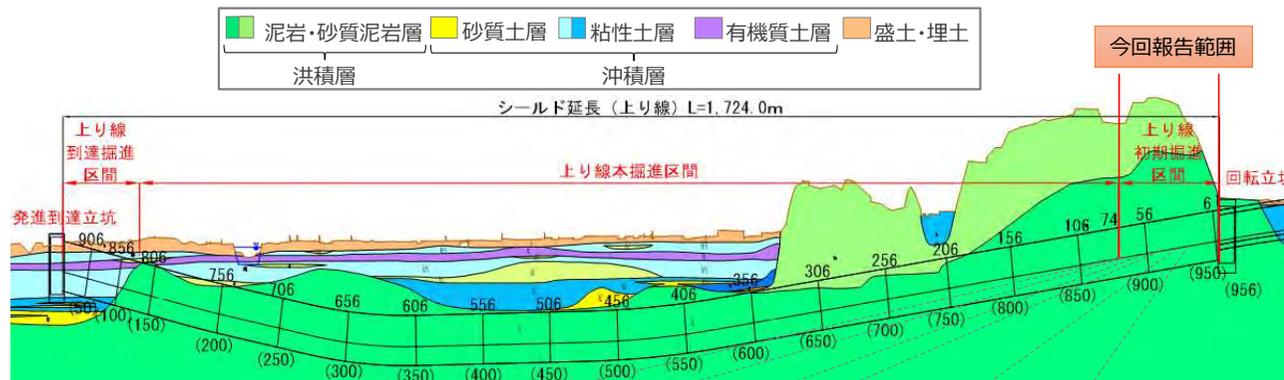
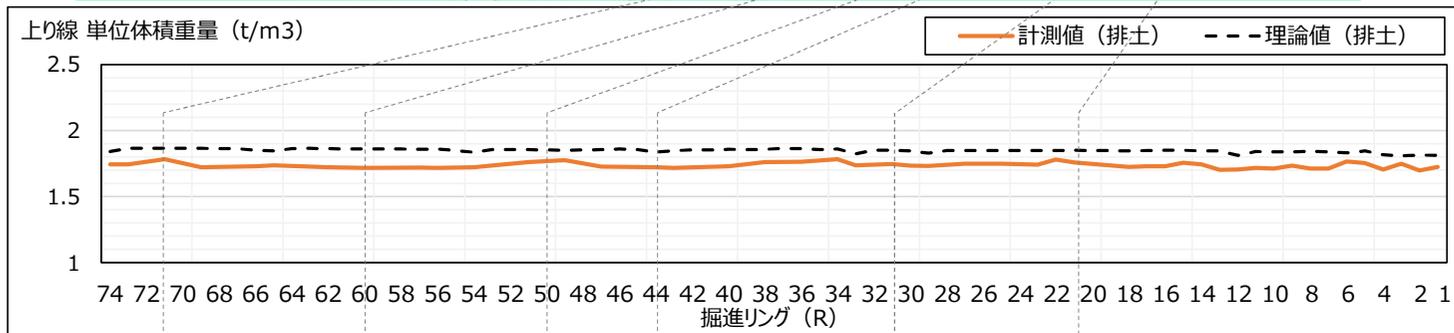
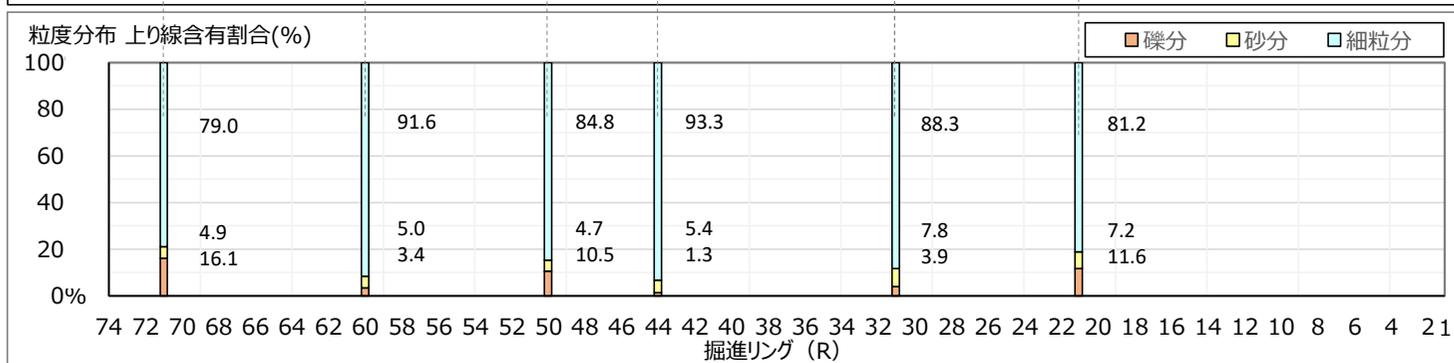
■ 排土性状の確認（上り線）

排土を突き固めて計測した排土単位体積重量と、ボーリングデータを用いて算出した理論単位体積重量とを比較し、概ね同様な傾向を示していることを確認した

また、排土を用いた粒度分布試験結果と、地質縦断図とを比較し、概ね想定していた地質構成であることを確認した

- ・下り線掘進時の各種計測値やシールドマシンのビット摩耗量から、事前調査により想定していた地質縦断図と、概ね同様な地層であることを確認した
- ・上り線においても、日々の手触、目視、土質試験等により排土性状の変化を確認した。排土の単位体積重量の傾向や排土性状等から、下り線と同様な地層であることを確認した

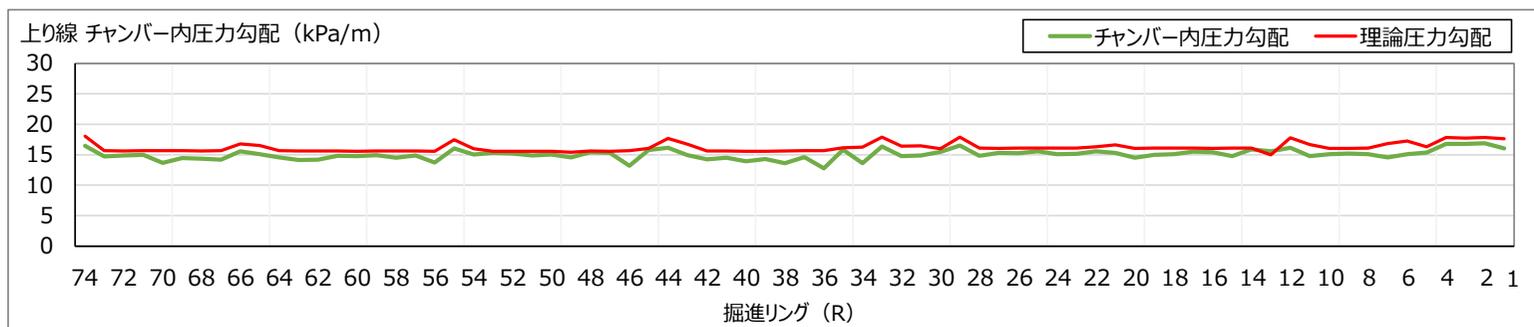
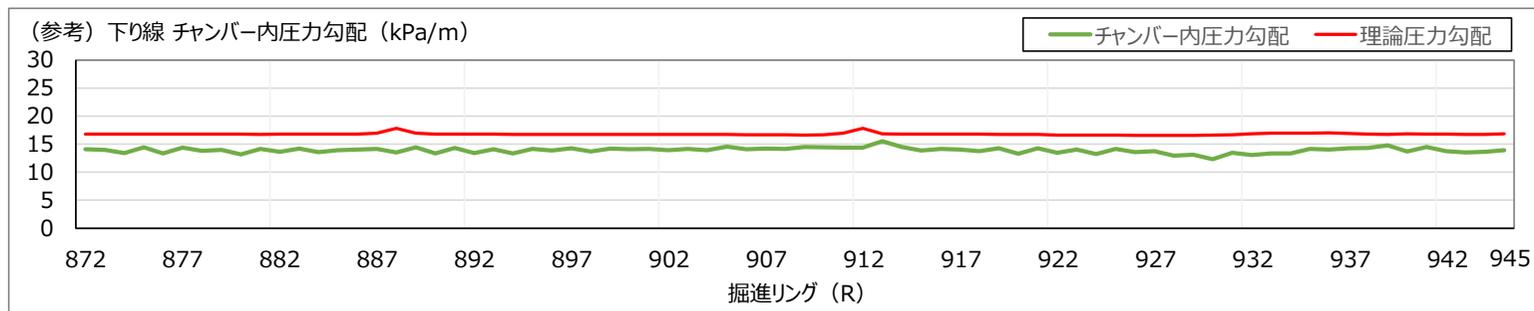
■ チャンバー内圧力勾配の傾き

泥岩層を掘削したことで、チャンバー内土砂の粘性が高くなり側圧係数が1.0より小さくなっている（自立性を有している状態となっている）可能性があり、このことが、チャンバー内圧力勾配が下降傾向となることが下り線（本掘進）では確認された。ただし、上り線（初期掘進）では掘進速度が遅くチャンバー内での攪拌時間が長くなることで添加材と掘削土砂が混練され、流動性が増したことで側圧係数が1.0に近づいたと考えられる。なお、地山への添加材浸透および過剰な土砂取込みの兆候は確認されていない

・チャンバー内に設置した土圧計（外周配置の土圧計）から算出したチャンバー内圧力勾配について、泥岩層を含む区間においては、チャンバー内圧力勾配の傾きが理論圧力勾配よりも若干小さくなる傾向を確認。併せて、土圧勾配の直線性が保たれていることを確認した

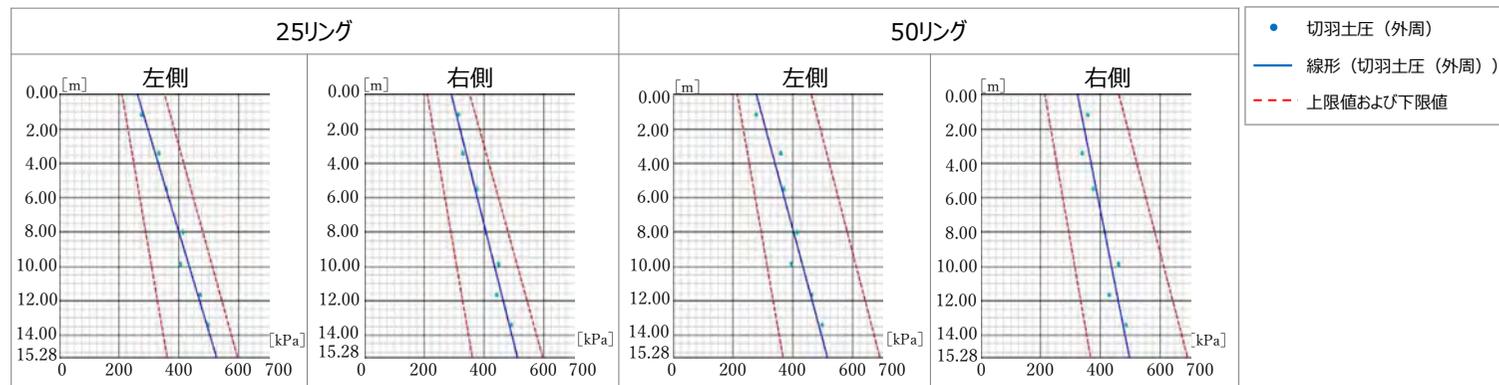
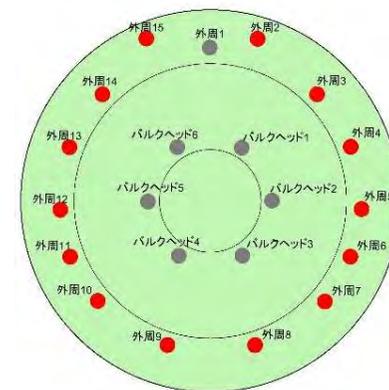
■ チャンバー内圧力勾配の直線性

チャンバー内圧力勾配について、ばらつきが小さく直線性が保たれており、塑性流動性悪化の兆候は確認されていない

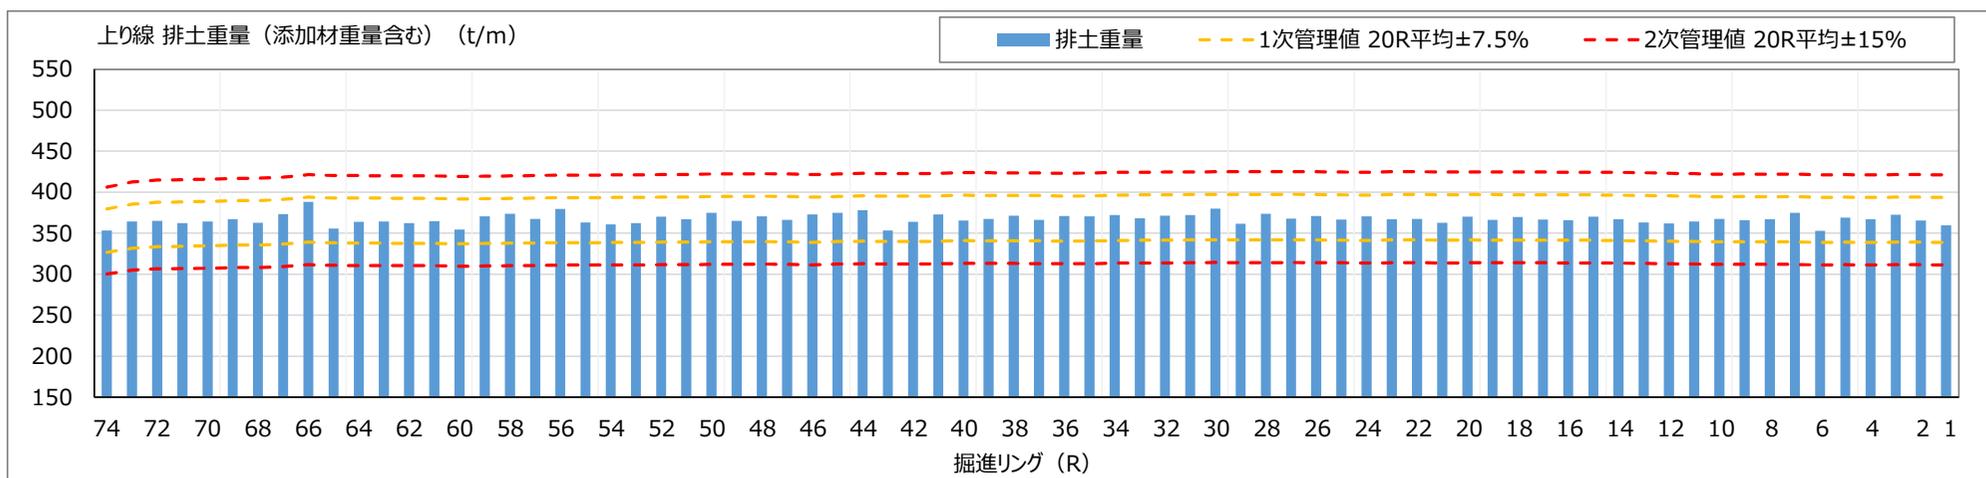
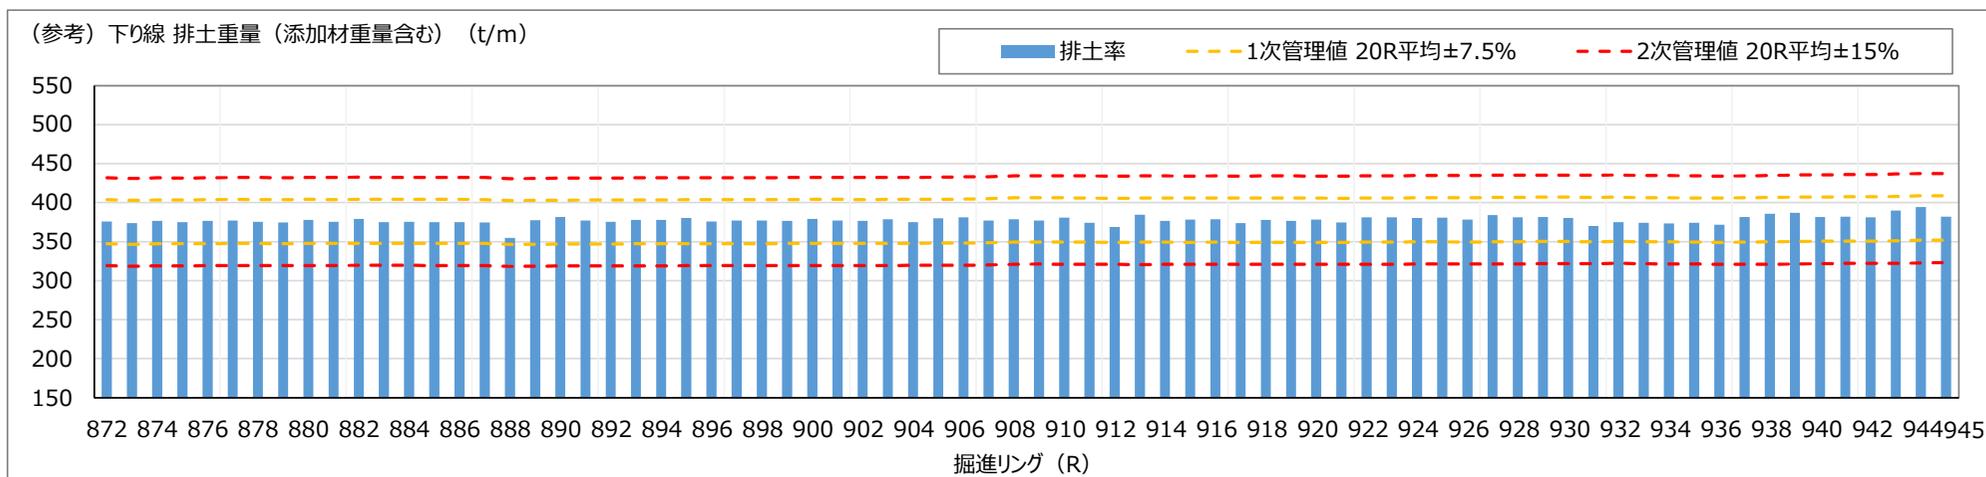
①排土重量（添加材重量含む）の管理状況

- ・下り線と同様にベルトスケールで計測した排土重量に関して、管理値内で推移していることを確認しながら掘進を行った
- ・週末の掘進停止前に行う気泡レス掘進の影響で週末の前後で排土量の増減は見られるが、管理値内で掘進を行った

・排土重量について、前20リング平均と比較して大きくなばらつきがなく、管理値内で掘進できていることを確認した

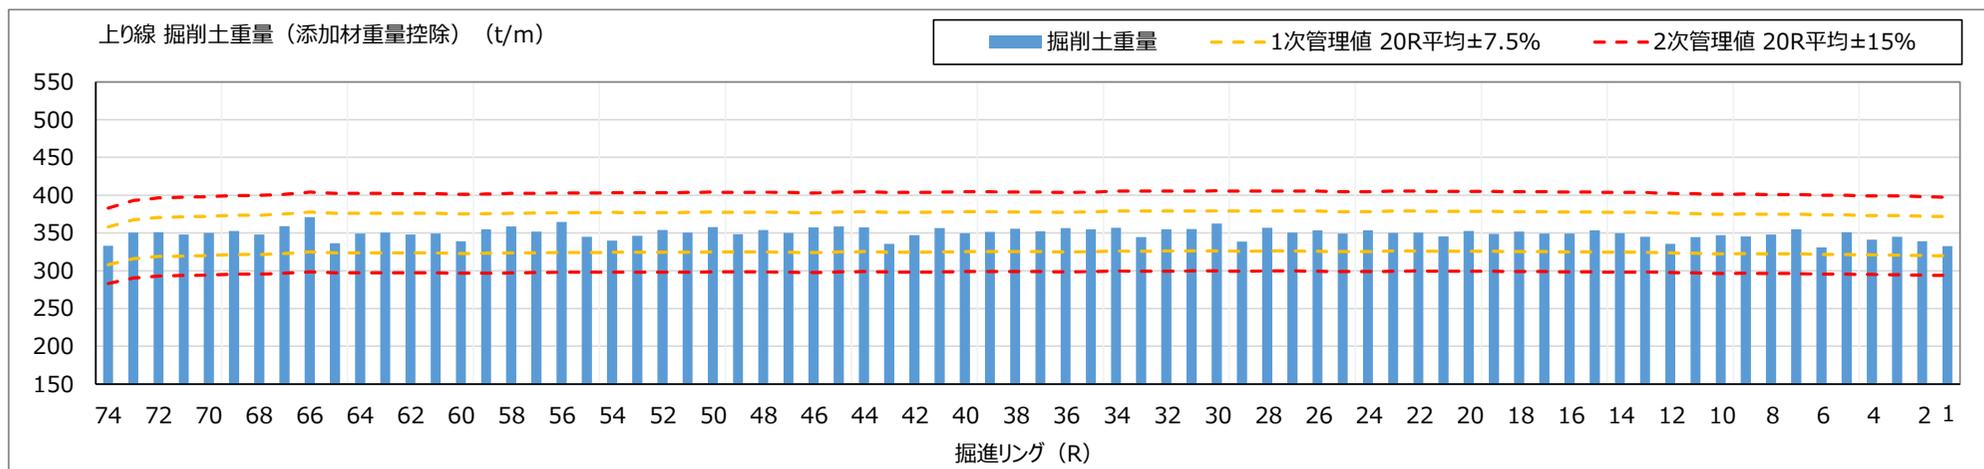
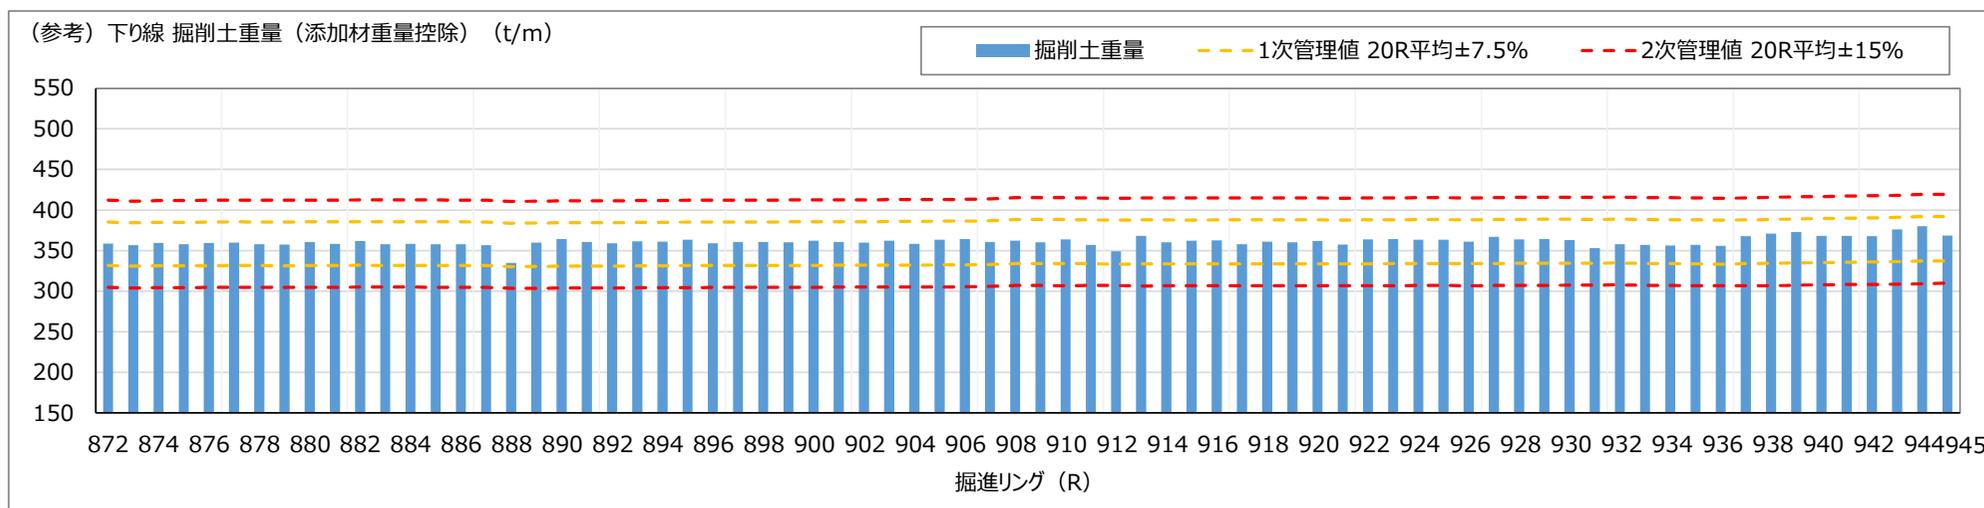
②掘削土重量（添加材重量控除）の管理状況

・「①排土量の管理状況」と同様の傾向が確認されている

この結果から、下り線と同様に添加材である気泡材と加水は地山への逸脱が無く、掘削土と一緒に適切に回収され、また地下水の流入も無かったと考えられ、掘進継続の判断を行った

掘削土重量について、前20リング平均と比較して大きなばらつきがなく、管理値内で掘進できていることを確認した

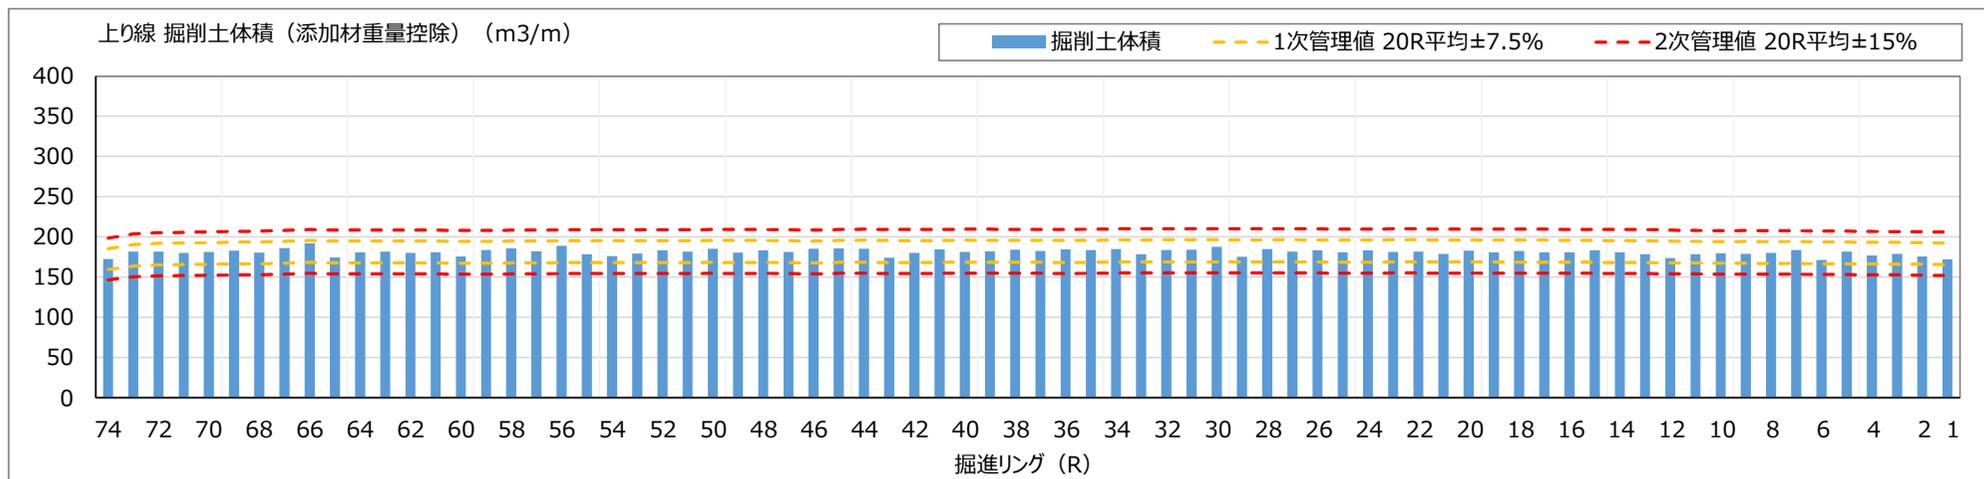
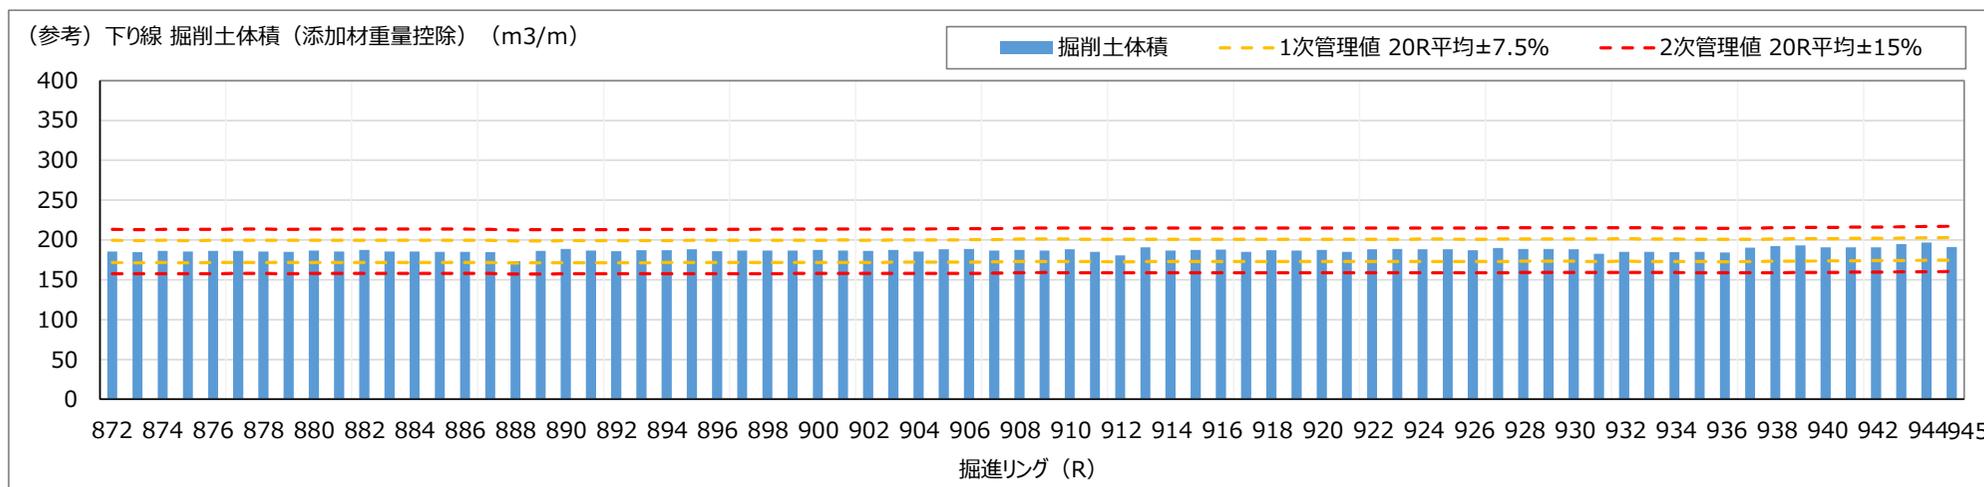
③掘削土体積（添加材重量控除）の管理状況

- ・地山の単位体積重量を用いて算出した掘削体積も「①排土重量の管理状況」と同様の傾向が確認されている
- ・この結果から、下り線と同様に初期掘進区間の泥岩層は、概ね同じような単位体積重量で推移していたと考えられる

・掘削土体積において前20リング平均と比較して大きなばらつきがなく、管理値内で掘進できていることを確認した

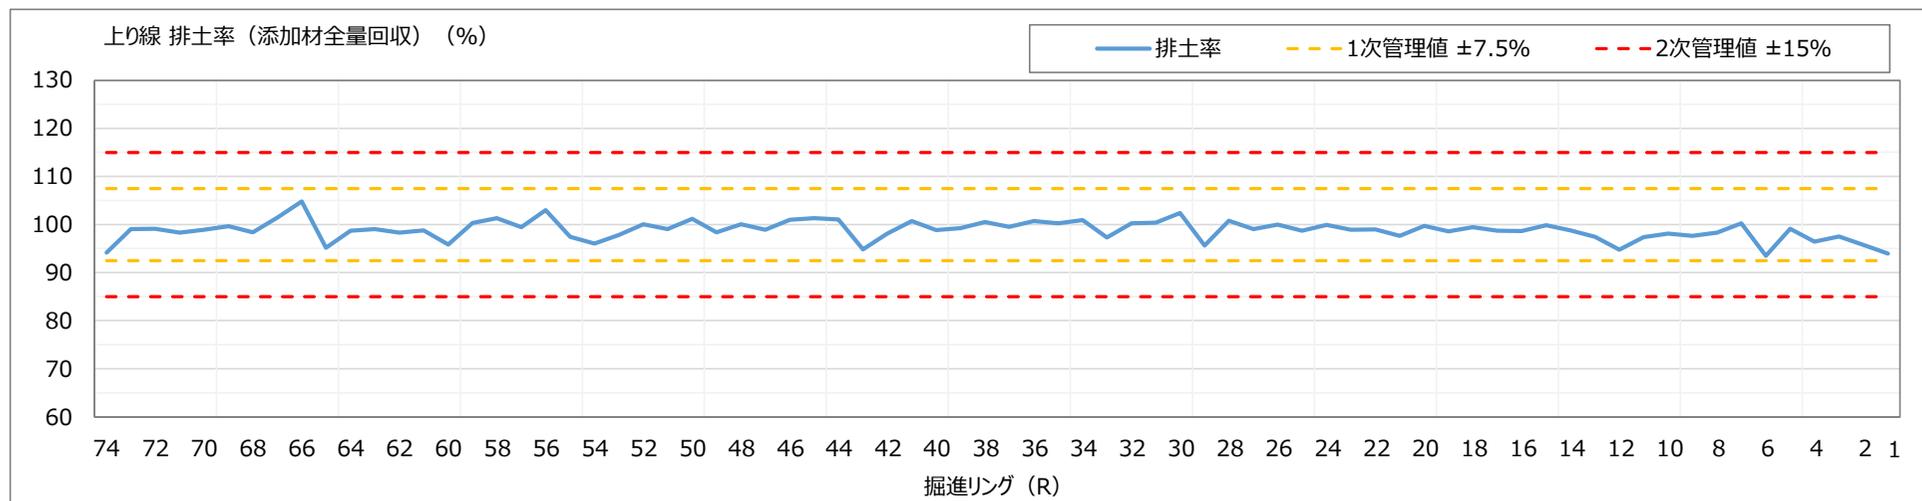
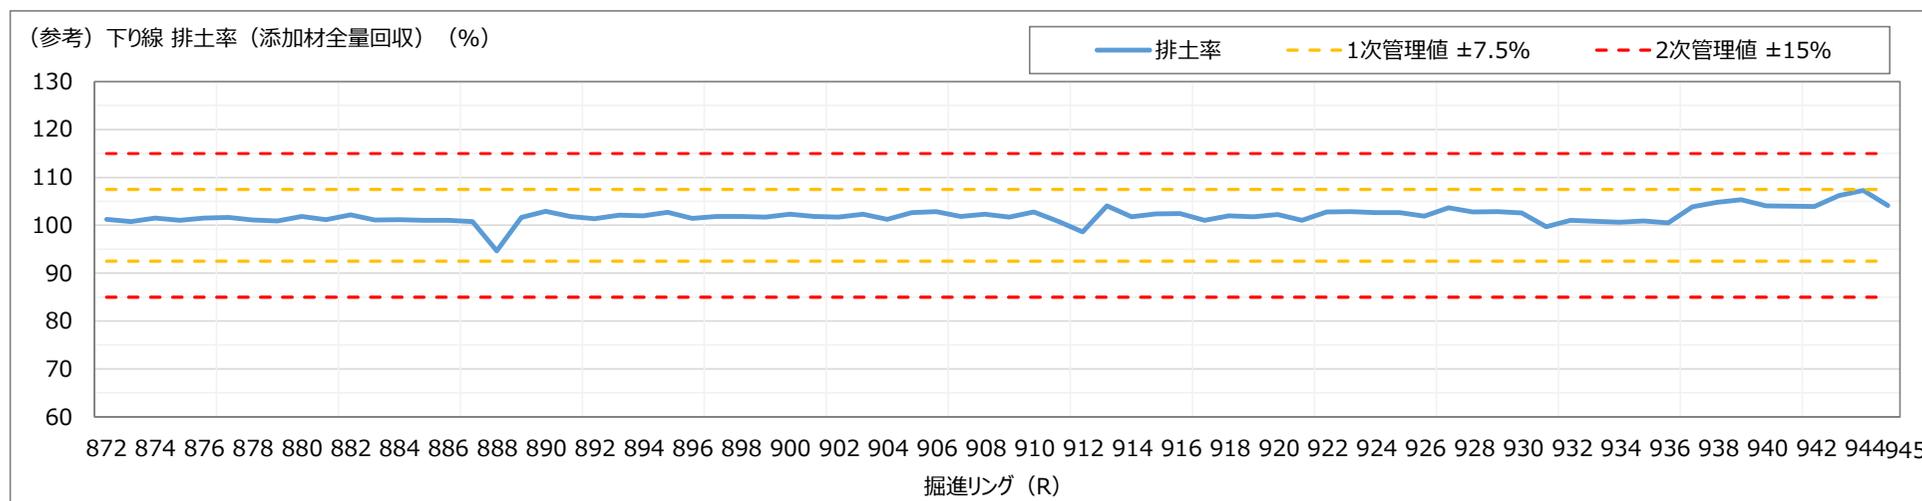
④排土率（添加材全量回収）の管理状況

・下り線と同様に管理値内で推移していることを確認しながら掘進を行った

・排土率（添加材全量回収）について、管理値内で掘進できていることを確認した

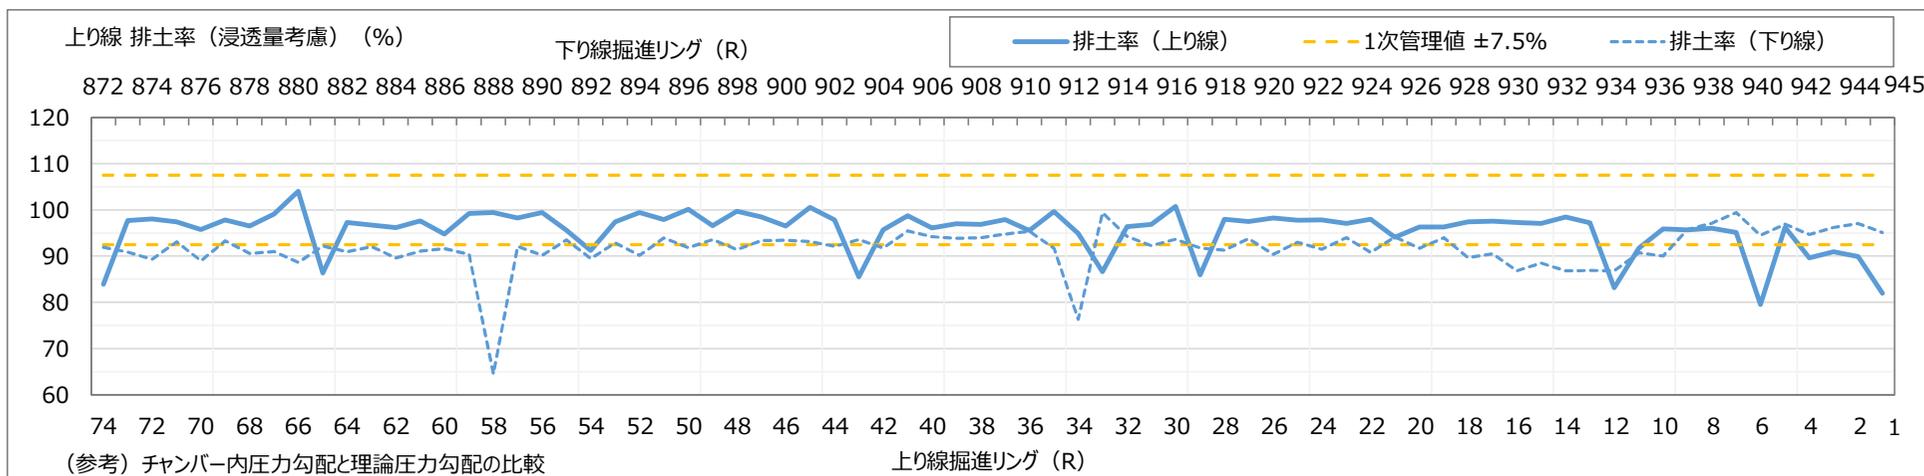
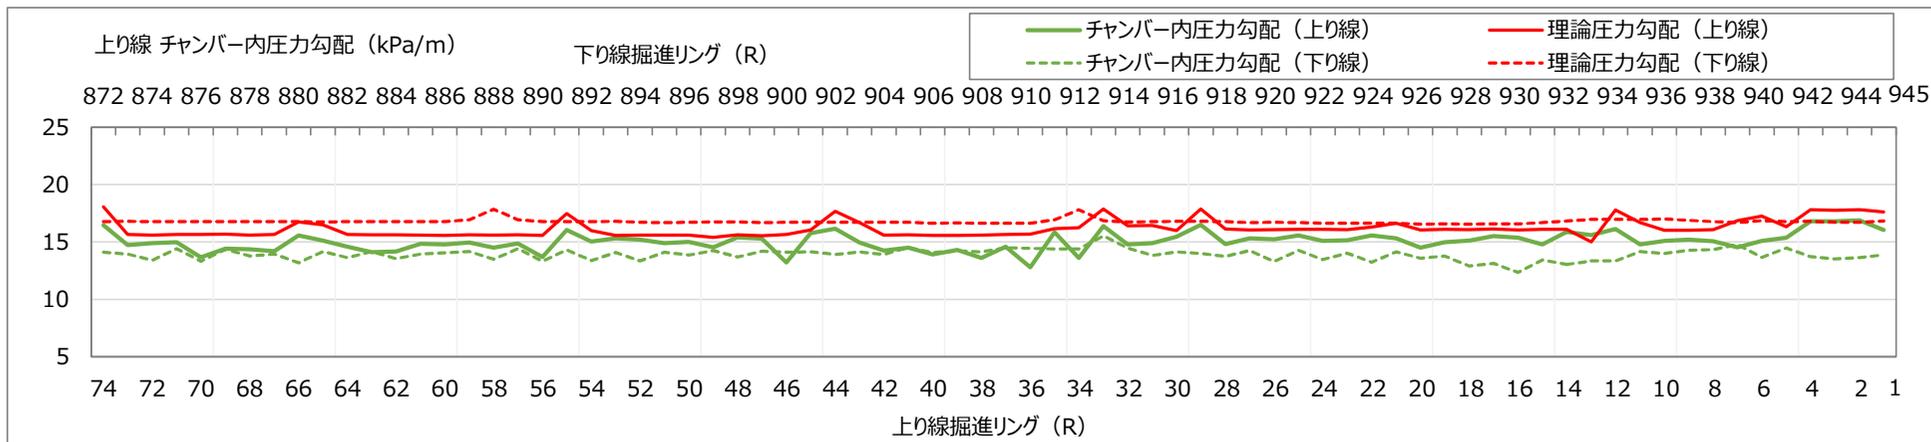
⑤排土率（浸透量考慮）の管理状況

本手法は、側圧係数が1.0であることを想定して、土圧勾配からチャンバー内単位体積重量を推定し、添加材が地山に浸透することによる過剰取込量を評価するものである

排土率が掘進開始時より管理値を超過している要因として以下が考えられ、本工事においては、下り線の実績から適応にあたり注意が必要であることを確認した

- ・塑性流動性は良好であるにもかかわらず、下り線の本掘進区間の泥岩層掘進ではチャンバー内圧力勾配も側圧係数が1.0でないことが確認された
- ・下り線の実績から、泥岩層においてはチャンバー内圧力勾配をチャンバー内の単位体積重量としてリアルタイムの排土量管理に用いるのは難しいと思慮される
- ・上り線の初期掘進の結果から気泡掘進で掘進速度が遅く、チャンバー内が混練される状態では、本手法が排土管理に適用できる可能性があるため、本掘進で検証していく

- ・排土率（浸透量考慮）について、掘進開始直後より1次管理値を超過している状況が確認されたものの、地表面変位は事業者で設定した管理値を下回っていることを確認した
- ・チャンバー内土砂の粘性が高い場合や、気泡レス配合を用いた場合には、本手法の適用にあたっては、引き続き検証する必要があることを確認した

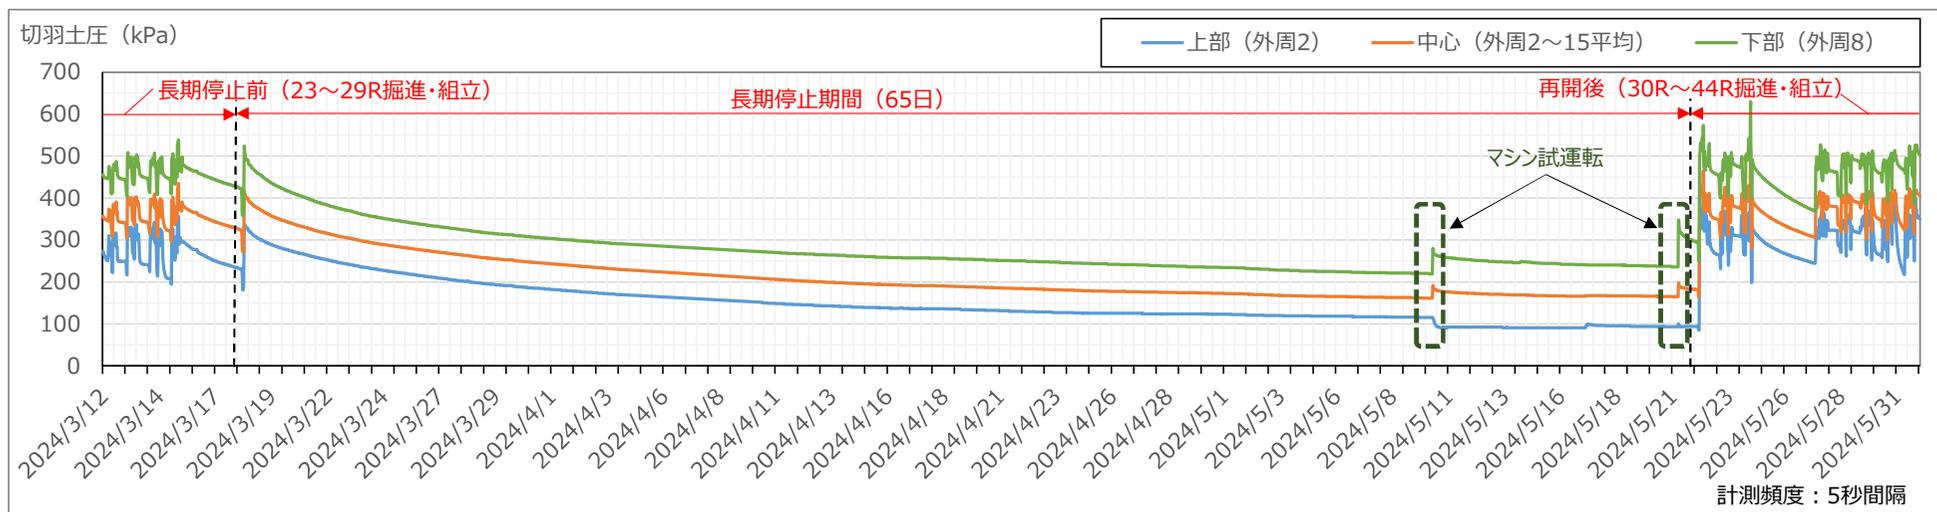
■ 長期停止時の切羽土圧の監視状況（2024年3月～5月）

長期停止中の切羽土圧は、上部・中央・下部いずれも急激な変化が生じていないこと、また、停止前後のリングと同様の傾向であることから、チャンバー内土砂の分離が生じていないことを確認した

- 掘進にあたっては、「シールドトンネル工事の安全・安心な施工に関するガイドライン（令和3年12月）」に基づいた掘進停止時の対策を実施する
- 停止中は切羽土圧を監視し、切羽土圧の急激な変化が生じていないことを確認した
- 休日等による短期間の停止後の起動時カッタートルクに十分余裕がある傾向を確認したうえで、長期停止中のカッター回転は行わなかった（試運転は実施）。なお、掘進再開時は長期停止前後のリングと比較し、カッタートルクの上昇は見られるが、掘進の支障となるようなチャンバー内土砂の分離や沈降が生じていないことを確認した
- 長期にわたり停止する際は、塑性流動性確保のため気泡レス配合の添加材を用いた

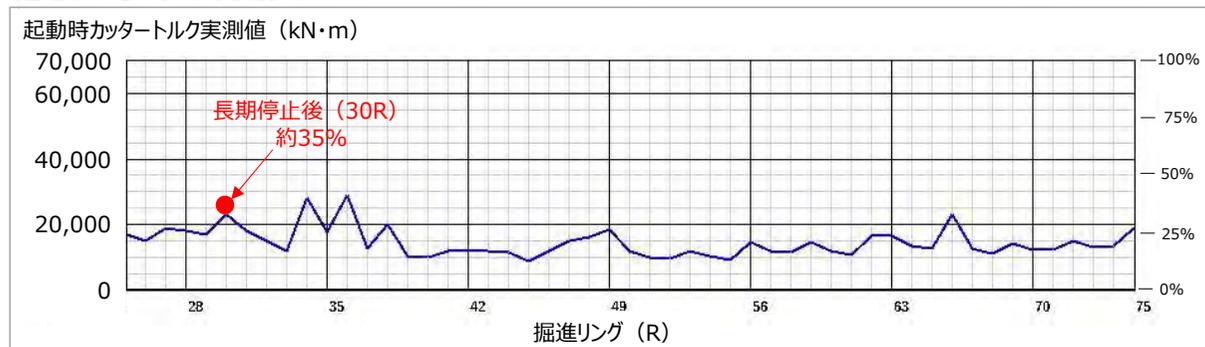
■ 起動時カッタートルクの監視状況

長期停止後の起動時カッタートルクは、前後のリングと比べて若干高い傾向にあるものの大きな乖離はなく、マシンの装備トルク（70,000kN・m）の約35%程度であり、十分に余裕がある状況であった

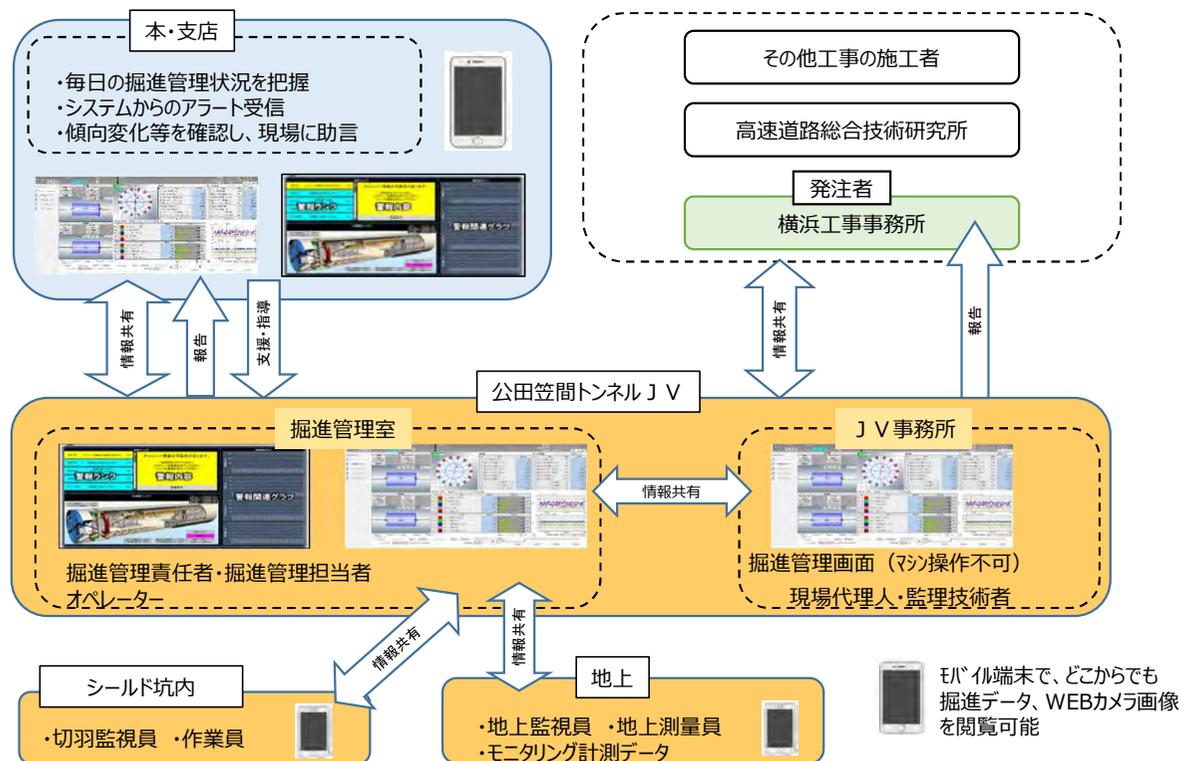
■ 日常掘進管理体制

- 掘進にあたっては、「シールドトンネル工事の安全・安心な施工に関するガイドライン（令和3年12月）」に基づいた異常の兆候の早期感知と迅速な対応を実施する
- シールド掘進時の日常管理体制について、施工者内部の施工状況のモニタリング体制を強化することで、異常の兆候の早期感知に努めている。また、受発注者間および関係機関との情報共有体制を構築している
- これまで、作業従事者の安全性や周辺環境への影響が懸念される重大なトラブルは生じていない

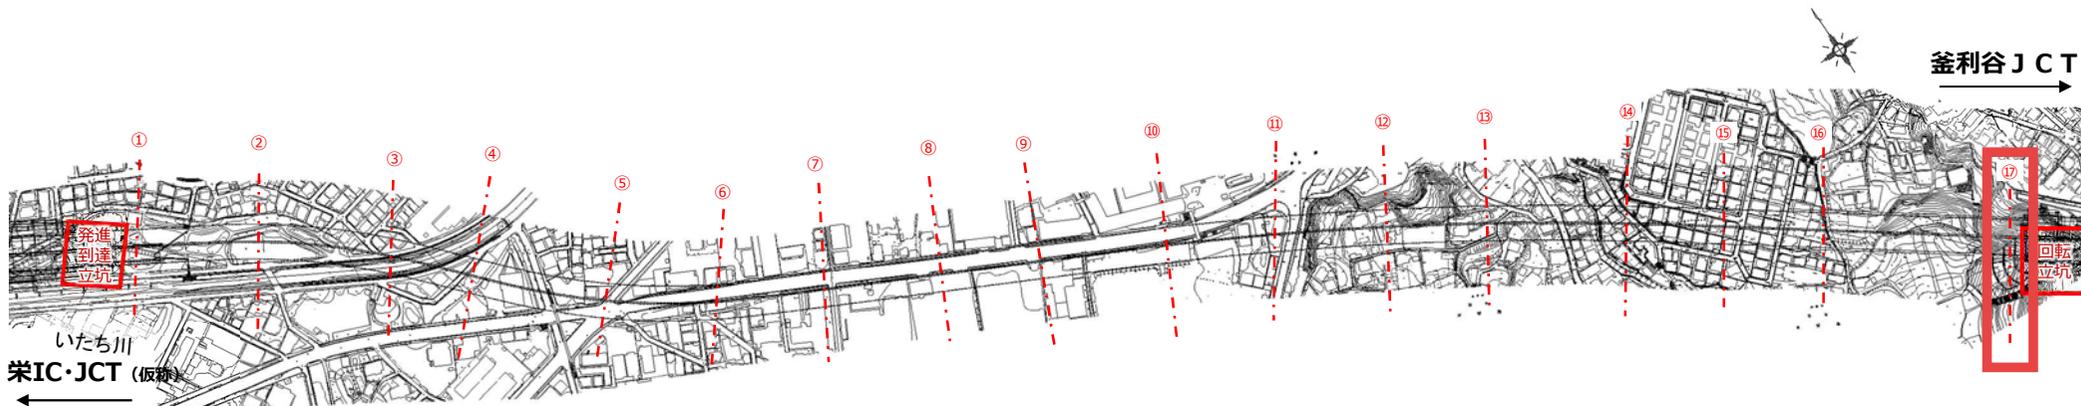
■ 騒音・振動・低周波音の計測

- シールドトンネル工事の施工による影響の有無を確認するため、掘進前から地表面変位、騒音・振動等のモニタリングを実施
- 地表面変位の計測は、掘進影響範囲内の公道上において1日1回実施
- 騒音・振動の計測は、概ね100mピッチで実施

- 掘進にあたっては、「シールドトンネル工事の安全・安心な施工に関するガイドライン（令和3年12月）」に基づいた周辺の生活環境への影響のモニタリングを実施する
- 初期掘進を通して、騒音・振動・低周波音の計測値について、停止中と掘進中で明確な差異は確認されなかった
- 地表面変位を計測した結果、公道上における最大変位量は-5mm、測線毎の最大傾斜角は0.2/1000radで、事業者で設定した管理値（変位量25mm、傾斜角1/1000rad）を下回っていることを確認した

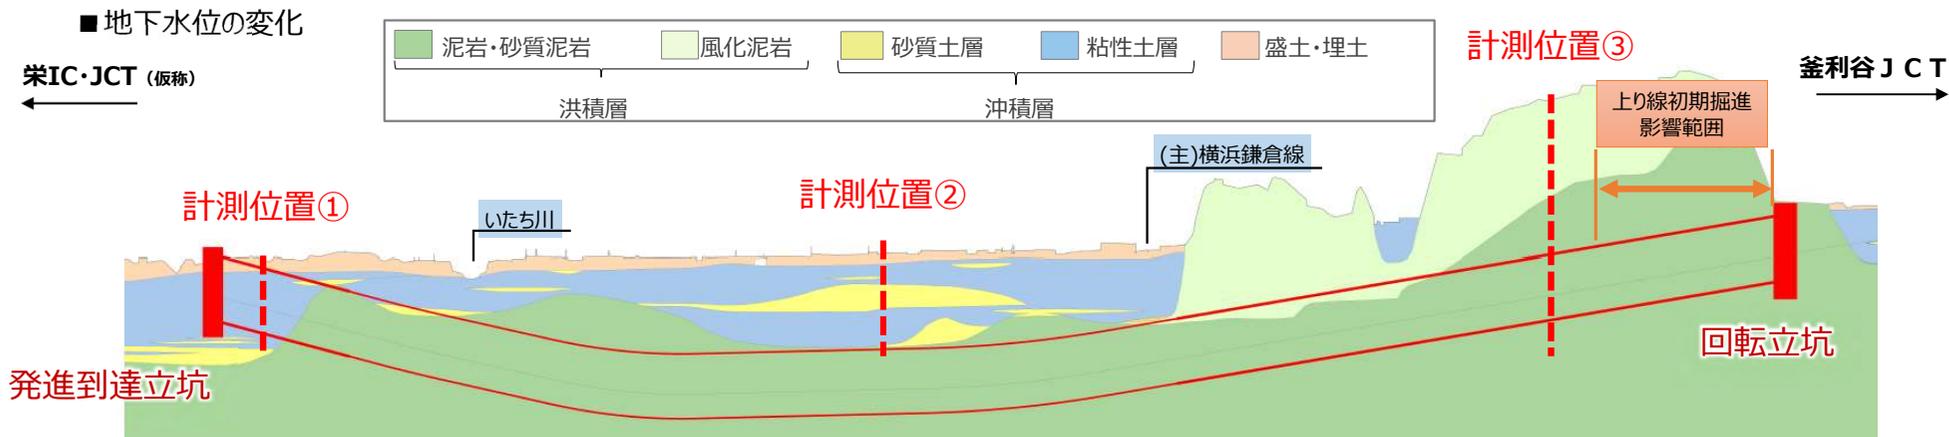
上り線初期掘進期間における地下水位は、掘進影響範囲外であるものの、いずれの計測箇所も掘進前後において大きな変動がなく概ね直近2ヶ年の変動幅に収まっていることを確認した

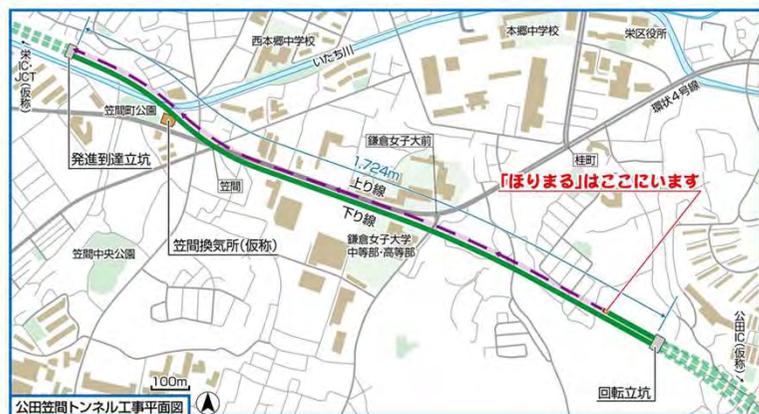
公田笠間トンネルシールドマシン愛称「ほりまる」の位置

令和6年9月17日現在
回転立坑から158m

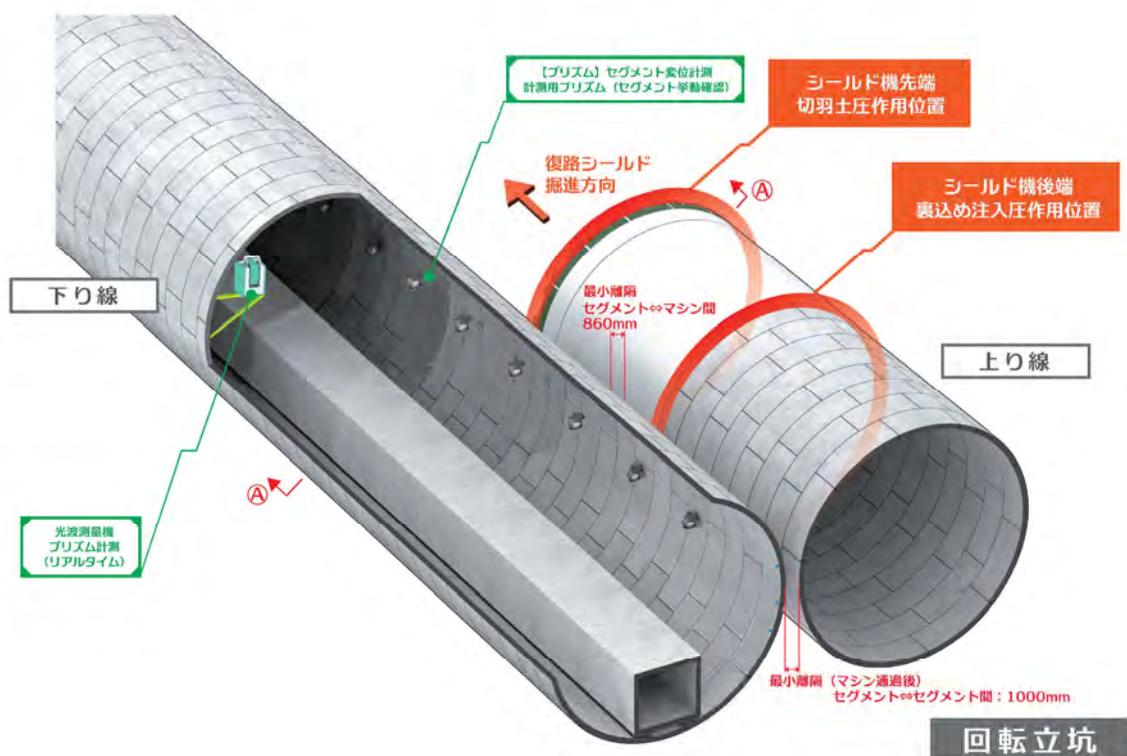
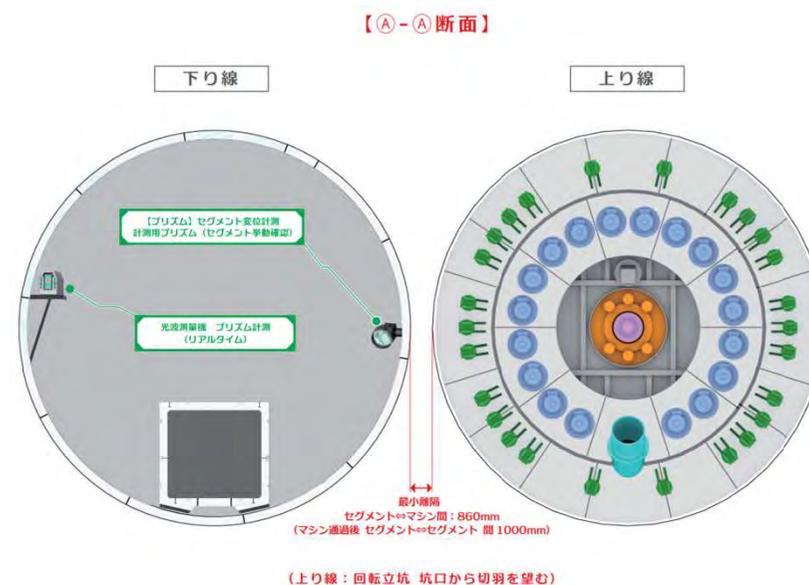
■ 本掘進での併設トンネルの計測計画

- ・初期掘進でのモニタリング結果を踏まえ、10m間隔で下り線の変位をリアルタイムで管理する
- ・シールド機の影響範囲内通過前、通過後の真円度測定と外観検査を実施し、下り線の変状を確認し掘進管理値に反映していく
- ・引き続き「シールドトンネル工事の安全・安心な施工に関するガイドライン（令和3年12月）」に基づいた「施工管理」や「周辺への環境への配慮」等のための取組を行っていく必要がある
