# 横浜環状南線 都市型トンネル施工技術検討会

## 第 11 回 検 討 会 ＜ 公田笠間トンネル ＞

令和8年6月23日

東日本高速道路株式会社 関東支社 横浜工事事務所  
鹿島・竹中土木・佐藤工業 横浜環状南線 公田笠間トンネル工事特定建設工事共同企業体

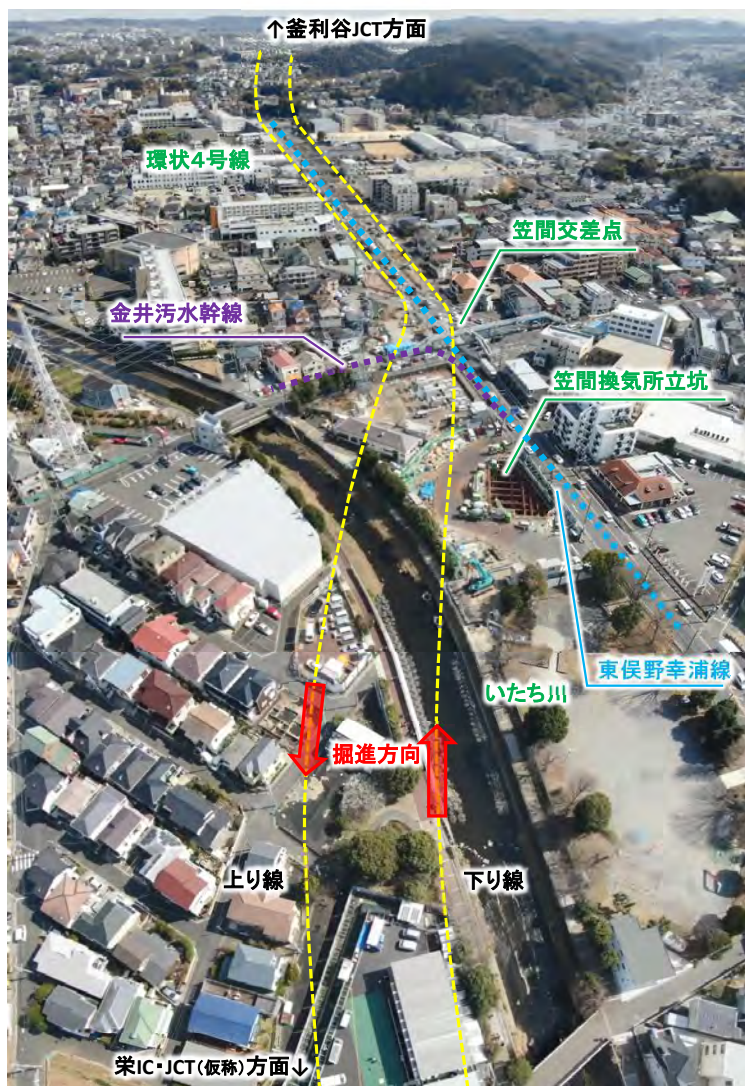
#### ■ 航空写真

- ・本掘進区間には、河川及び重交通路線である環状四号線直下での施工、並びに、既設埋設管等と交差・併設施工となることから、周辺影響を最小限に留めるべく、適切な添加材の使用、線形管理、地表面変位の計測等の施工管理データの監視を行うなど、注視しながら掘進を行った
- ・既設埋設管の変位量について管理値内で掘進できていることを確認した

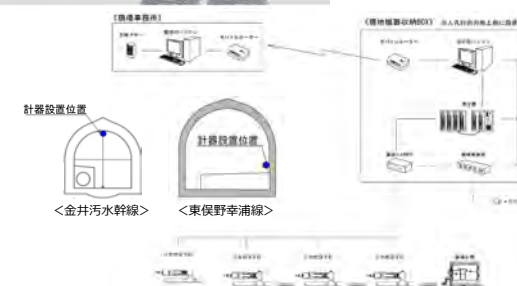
自動計測イメージ図

- ・金井汚水幹線および東俣野幸浦線の計測計画等について、以下のような取組みを実施することで管理者と協議済み
  - 坑内に自動計測器を設置し、24時間体制で計測を実施(1回/h)
  - あらかじめ設定した管理値を超過した場合には、メールにより工事関係者に警報メールを発信

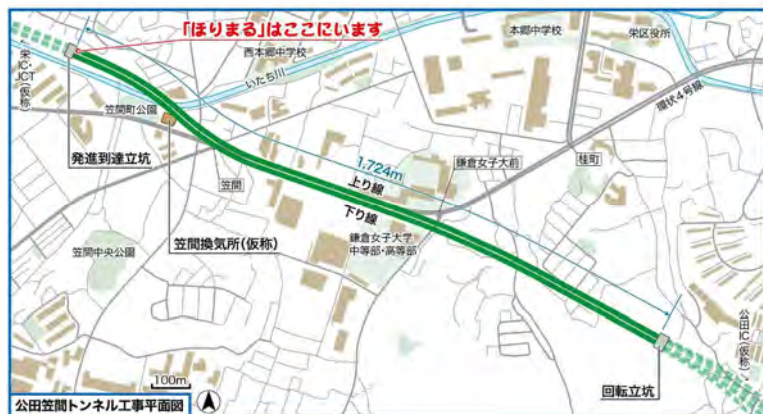
公田笠間トンネルシールドマシン愛称「ほりまる」の位置

令和7年11月25日現在  
回転立坑から1,724m

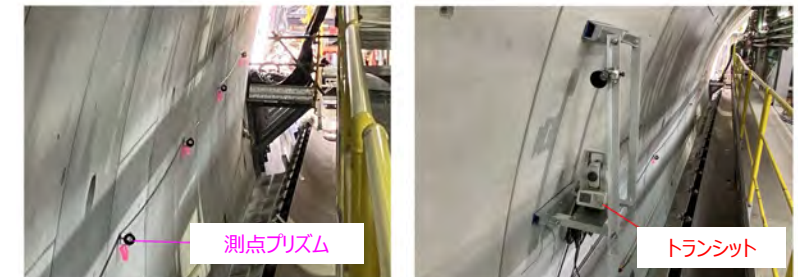
##### ＜変位計測方法＞

- ・上り線は、下り線との離隔が約1mと近接施工となるため、設計時点において解析を実施し、上り線の掘進により下り線への影響は微小であることを確認しているが、下り線掘進時よりも十分に配慮した施工を行う必要がある
- ・上り線本掘進時は、下り線セグメントの変位を自動計測し、その変位量を確認しながら施工した
- ・下り線セグメントに有害クラックや目開き・目違いは発生せず、問題なく掘進を完了した
