# 横浜環状南線 都市型トンネル施工技術検討会

## 第 11 回 検 討 会 ＜ 公田笠間トンネル ＞

令和8年6月23日

東日本高速道路株式会社 関東支社 横浜工事事務所  
鹿島・竹中土木・佐藤工業 横浜環状南線 公田笠間トンネル工事特定建設工事共同企業体

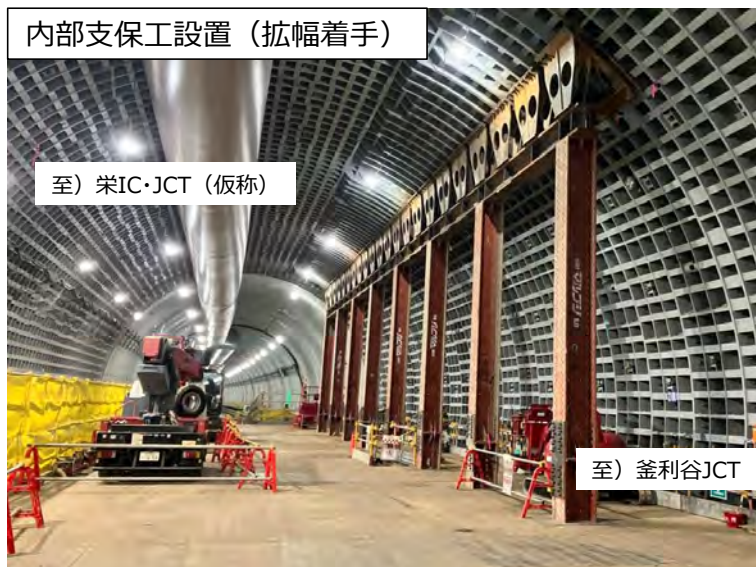
令和7年5月時点

・令和7年5月から復路（上り線）の地中拡幅に着手し、令和7年10月で地中拡幅完了、令和8年4月に妻壁構築を完了した

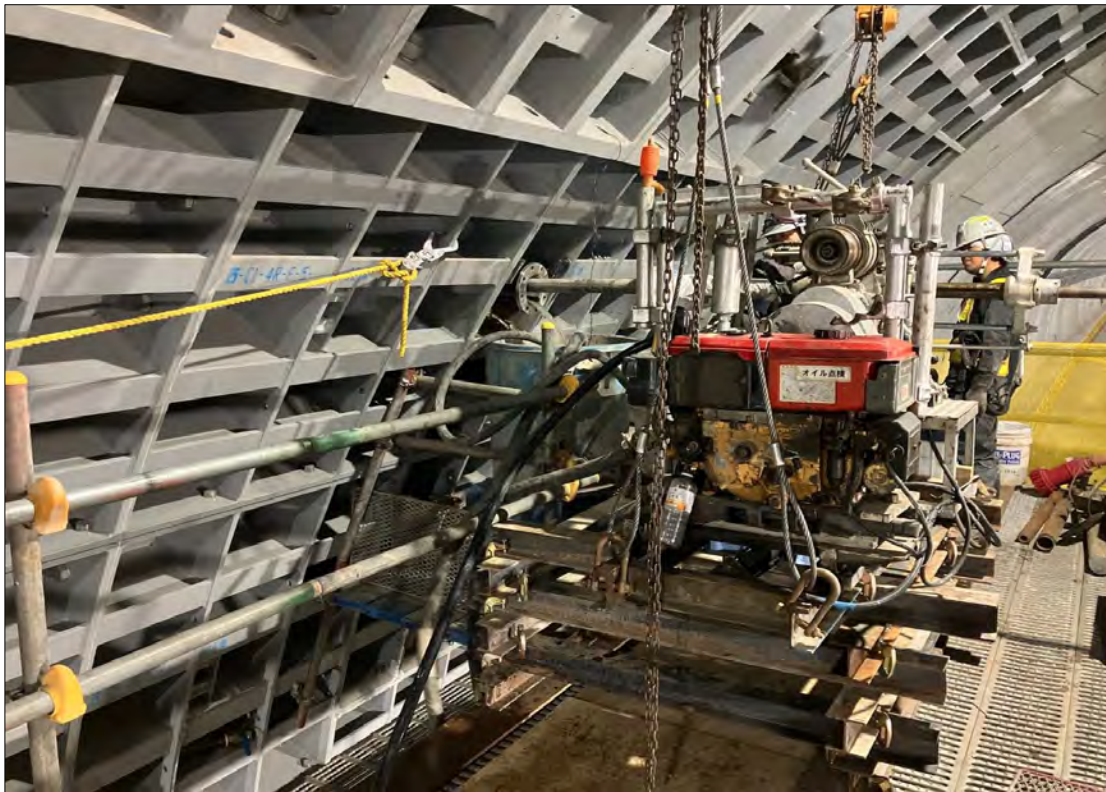
- ・令和7年2月に坑内より上り線側のチェックボーリング調査を実施し、その岩盤分布と性状を確認した
- ・チェックボーリング位置の拡幅断面においては、すべてOc層と判断され、その岩質はほぼ均質であり、亀裂は少なく一部に認められるのみであり、顕著な風化は確認されなかった  
⇒その結果、既存のボーリングデータを含め、地中拡幅範囲はOc層のみであり、Oc-w層が含まれないことを確認した
- ・上記の結果より、パイプルーフ補助工法は不要と判断した

水平ボーリング施工状況

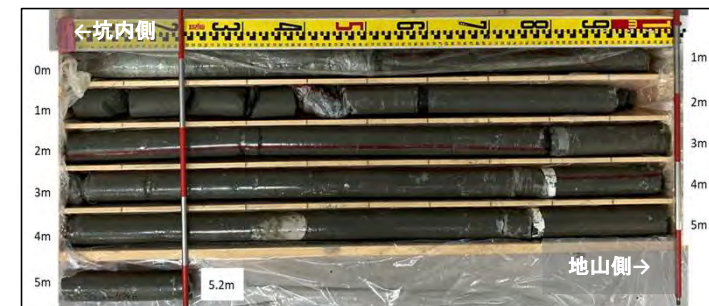
採取コア
